## PORTRAIT DES TRAVERSES DE LA ZEC OWEN POUR UNE OPTIMISATION DE L'HABITAT DU POISSON

Portrait de l'état des ponceaux sur le territoire de la Zec Owen en vue de la préservation et de l'amélioration de l'habitat des espèces aquatiques, et assurer leur libre passage.

OBVFSJ. 2024. Portrait des traverses de la Zec Owen pour une optimisation de l'habitat du poisson. Organisme de bassin versant du fleuve Saint-Jean. Québec. 51 p

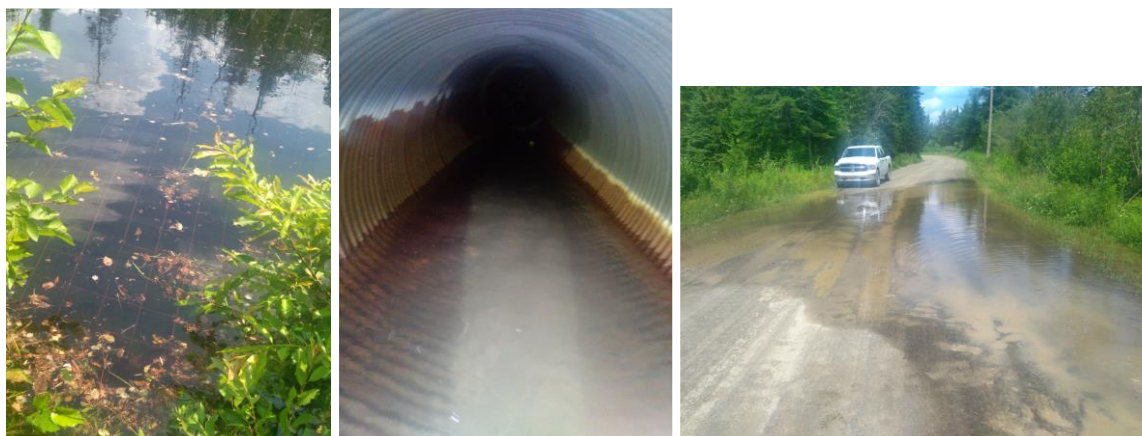
La traverse 101, localisée au point suivant 47.8107887 N et -68.4627328 O, est située dans la partie nord de la Zec Owen près du poste d'accueil Pain de sucre. Elle présente actuellement une obstruction totale à l'extrémité amont du ponceau, rendant impossible le passage du poisson. De plus, la route est partiellement inondée, même en période d'étiage. Il est possible que l'obstruction soit due à l'activité d'un castor. À noter qu'un dispositif de protection contre les castors est déjà installé à cet endroit. On observe un resserrement important, puisque le cours d'eau en amont mesure plus de 20 m, et en aval 5 m, pour un ponceau d'un diamètre de 160 cm. Malgré l'absence de géotextile, le ponceau en TTOG est encore en bon état et pourrait être réutilisé. La traverse doit cependant être remise en état afin de permettre le libre passage du poisson à nouveau et assurer la sécurité des infrastructures routières.

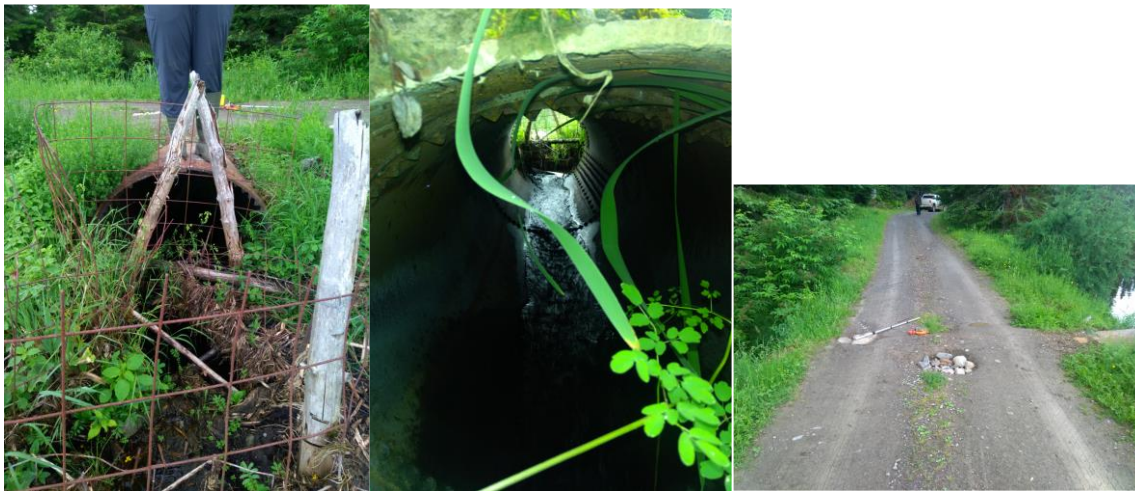
La traverse 196, localisée au point suivant 47.8510785 N et -68.4739915 O, est située dans la partie nord de la Zec Owen près d'un camping entre le lac Asselin et le sixième lac. La traverse actuelle est partiellement obstruée par des débris végétaux, ce qui empêche le passage du poisson. Il est possible qu'un castor ait contribué à cette obstruction en entravant l'embouchure du ponceau. À noter qu'un dispositif de protection contre les castors est déjà installé à cet endroit. De plus, le ponceau est partiellement sorti de terre et nécessiterait un remblayage. Des trous dans le sol ont été comblés avec des roches. On observe également de l'érosion longitudinale, avec une connectivité des sédiments au cours d'eau. Par ailleurs, le tuyau de métal est rouillé, et sa stabilisation n'est pas conforme, ne respectant pas les règles du RADF. Un remplacement de l'infrastructure est suggéré afin de rétablir la connectivité faunique, assurer un habitat de qualité et la sécurité du réseau routier.

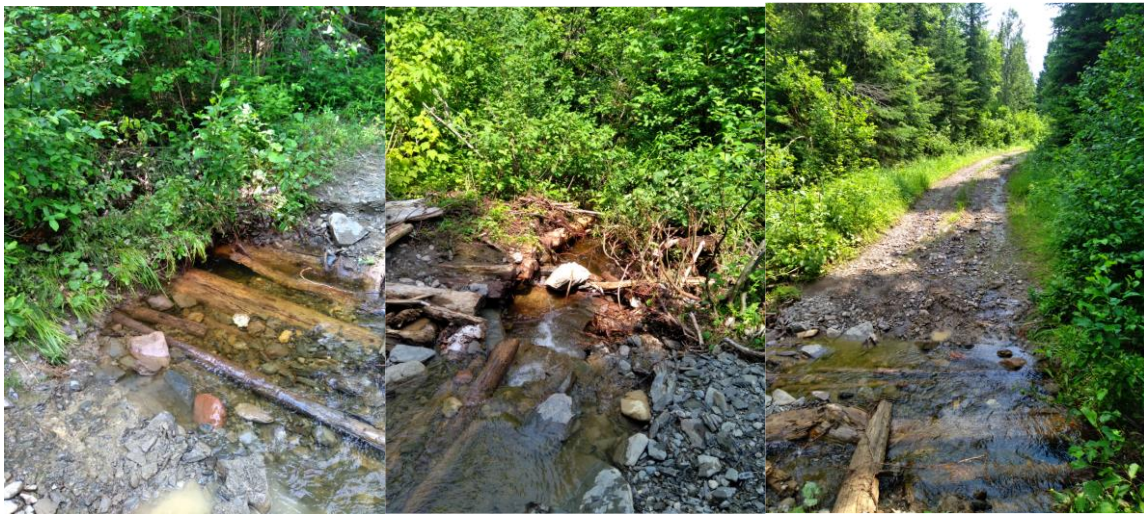
La traverse 234, localisée au point suivant 47.9412862 N et -68.533733 O, est située dans la municipalité de Biencourt complètement au nord de la Zec Owen. Cette traverse, construite en bois de manière improvisée, est aujourd'hui dans un état de dégradation avancé, ce qui entrave le passage du poisson. L'eau qui passe par-dessus la structure provoque une érosion des sédiments du chemin, affectant directement la qualité de l'habitat des poissons. De plus, des débris végétaux ont obstrué le passage, le cours d'eau inonde désormais le chemin et un resserrement important est observé. Il est à noter que la stabilisation ainsi que l'infrastructure ne sont pas conformes aux règlements du RADF. L'implantation d'une structure réglementaire permettrait d'assurer un habitat de qualité, de rétablir la connexion faunique et d'assurer la stabilité du chemin pour les utilisateurs.

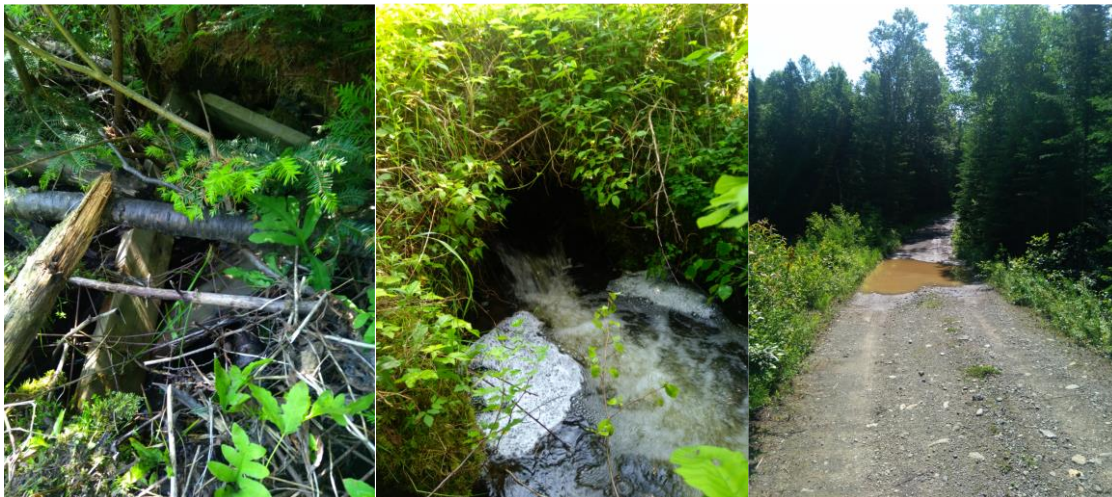
La traverse 504, localisée au point suivant 47.8694275 N et -68.6014727 O, est située dans la zone nord près du poste d'accueil Pain de sucre. Cette traverse présente une configuration mixte, avec la coexistence d'un ponceau métallique de type TTOG et d'un pont en bois de fortune entravant la libre circulation du poisson. Le tuyau métallique est sous-dimensionné et écrasé à l'embouchure. Un dispositif a été mis en place pour contrer l'activité des castors, mais la présence importante de débris végétaux et humains, tels que des morceaux de bois de construction, entrave malgré tout la traverse. Le débordement du cours d'eau sur le chemin a entraîné de l'érosion, et une quantité significative de sédiments se retrouve désormais dans le cours d'eau. Un resserrement est observé, avec un cours d'eau d'une largeur de 3 m en amont pour un tuyau d'un diamètre de 80 cm. Il est à souligner que la structure ainsi que sa stabilisation ne répondent pas aux normes du RADF. Il est impératif de remplacer le ponceau par une structure de dimension adéquate et dotée d'une stabilisation conforme aux règlements en vigueur.

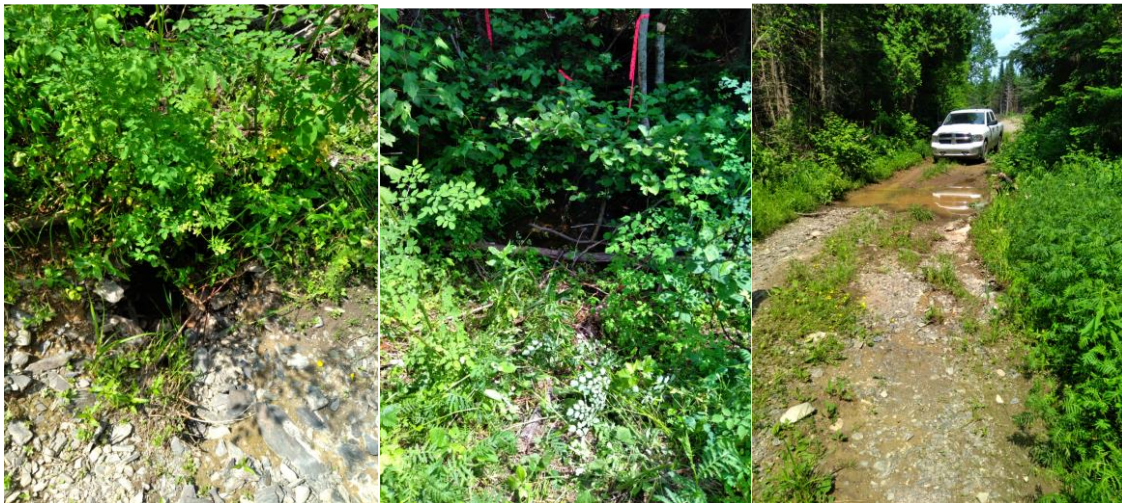
La traverse 505, localisée au point suivant 47.9434087 N et -68.5329165 O, est située tout près de l'entrée dans la municipalité de Biencourt. Cette traverse semble être une infrastructure de fortune possiblement en bois. Bien que la structure ne soit pas facilement visible, l'eau parvient tout de même à traverser. L'espace est toutefois insuffisant pour empêcher l'inondation du chemin. On observe un apport de sédiments provenant du chemin, qui sont lessivés dans le cours d'eau. L'obstruction est due à des débris végétaux, du sable, de la roche, ainsi qu'à la structure effondrée. La stabilisation de même que l'infrastructure ne sont pas conformes aux règles du RADF. Il serait nécessaire d'implanter un ponceau réglementaire pour remédier à la situation.

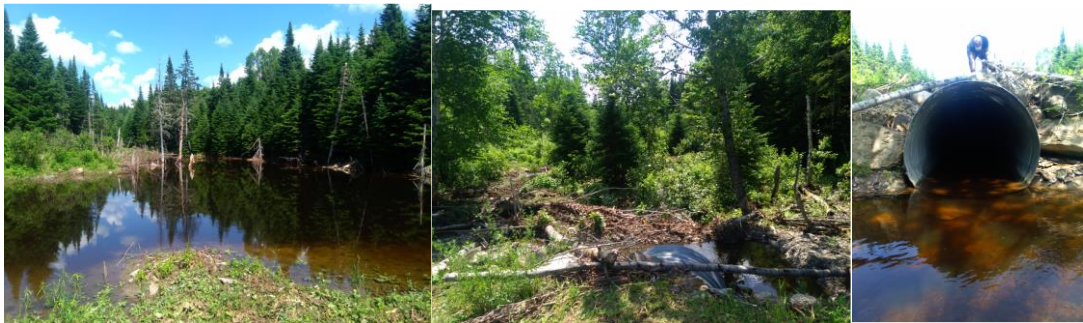
La traverse 246, localisée au point suivant 47.9142 N et -68.5675633 O, est située au nord de la Zec Owen près des lignes de délimitation du territoire. La traverse actuelle présente une obstruction totale entre l'amont et l'aval du cours d'eau. Il semblerait qu'un barrage de castor ait cédé, ce qui a entraîné un colmatage complet du ponceau dans sa partie amont, obstrué par les sédiments et les débris végétaux. L'eau s'écoule désormais par-dessus le chemin, compromettant le libre passage du poisson. De plus, cette modification du cours d'eau a induit une érosion conséquente du lit et du chemin avoisinant. Malgré une stabilisation conforme et la présence de géotextile, la situation demeure préoccupante en matière d'impact sur la qualité de l'habitat et la sécurité du chemin. Des mesures urgentes sont nécessaires pour restaurer la fonctionnalité de la traverse et prévenir toute détérioration supplémentaire du cours d'eau et de ses abords.

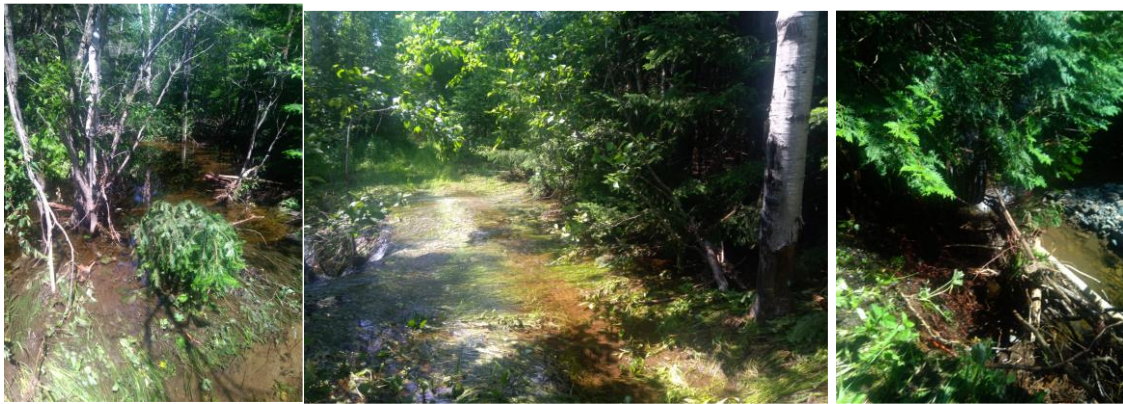
La traverse 247, localisée au point suivant 47.9006605 N et -68.5813613 O, est située dans la zone nord partageant le même cours d'eau que la traverse 246. La traverse actuelle constitue une barrière totale entre l'amont et l'aval du cours d'eau, empêchant toute migration de la faune aquatique. Une situation similaire à celle observée pour le ponceau 246 semble se reproduire : un possible effondrement d'un barrage de castor aurait provoqué un comblement complet du ponceau dans sa partie amont, obstrué par des sédiments et des débris. Cette obstruction force l'eau à déborder par-dessus le chemin. Bien que la stabilisation soit conforme et qu'un géotextile soit en place, la connexion faunique est compromise, et une érosion du lit du cours d'eau ainsi que du chemin se produit en raison du déversement d'eau par-dessus ce dernier. Des mesures urgentes doivent être envisagées pour rétablir la connectivité écologique et prévenir toute détérioration supplémentaire de l'environnement aquatique et terrestre.

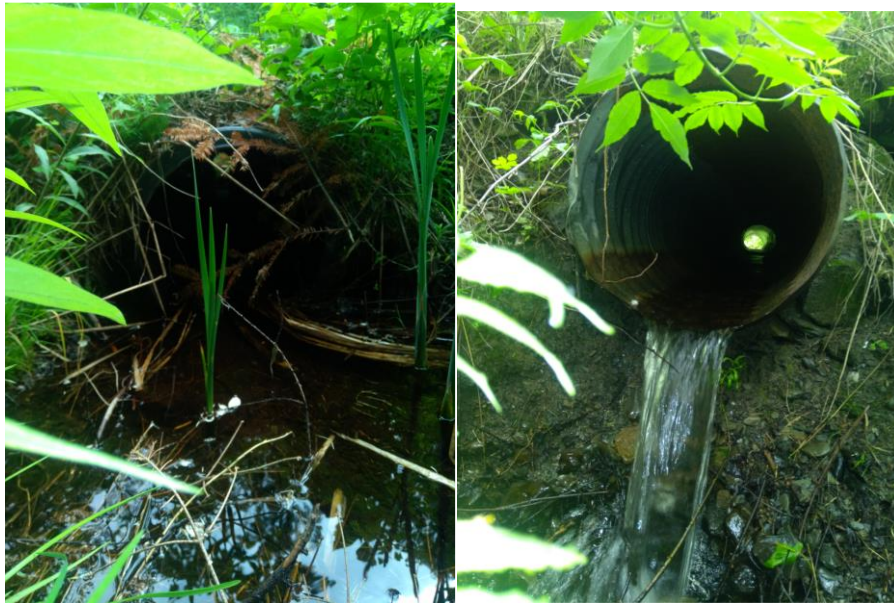
La traverse 34, localisée au point suivant 47.6495808 N et -68.4515443 O, est située au sud de la Zec Owen près du poste d'accueil Baseley dans la municipalité de Dégelis. La traverse actuelle présente de l'érosion transversale, accompagnée d'une chute prononcée en aval qui entrave la libre circulation du poisson. De plus, le ponceau en place est sous-dimensionné, avec un resserrement atteignant jusqu'à 75 %. Il est important de souligner que toute modification apportée au ponceau sera inefficace si la pente n'est pas révisée en parallèle. En effet, avec une chute dépassant le mètre, les poissons se voient sérieusement limités dans leurs mouvements. Ainsi, bien que la stabilisation de la structure soit conforme aux règles établies par le RADF, une solution durable nécessiterait une réévaluation de la configuration générale de la traverse, tenant compte à la fois des aspects hydrauliques et écologiques pour assurer la libre circulation des espèces aquatiques tout en minimisant les risques d'érosion supplémentaire.

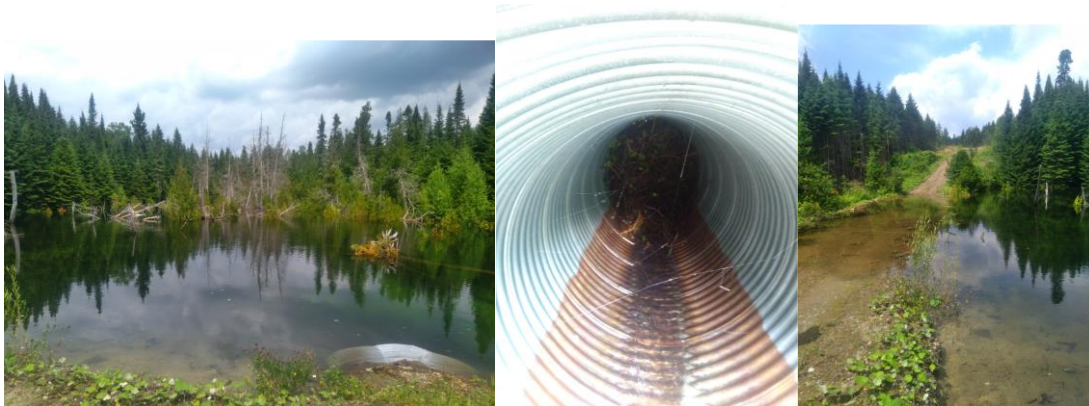
La traverse 91, localisée au point suivant 47.7671548 N et -68.482817 O, est située au centre de la Zec Owen dans la municipalité de Lejeune près du Grand lac Squatec. La traverse présente une obstruction totale à l'extrémité amont du ponceau, empêchant ainsi tout passage du poisson. Il est possible que l'activité d'un castor soit à l'origine de l'accumulation de sédiments à l'embouchure du ponceau. Un resserrement important est observé, suggérant que ce dernier était déjà sous-dimensionné avant que le barrage de castor ne cède. Malgré tout, le ponceau lui-même est encore en excellent état et pourrait être réutilisé dans une solution de réaménagement. Il est impératif de prendre des mesures pour résoudre ces problèmes afin de restaurer la connectivité écologique du cours d'eau, de préserver son écosystème et de rétablir un chemin sécuritaire pour assurer la sécurité des usagers.

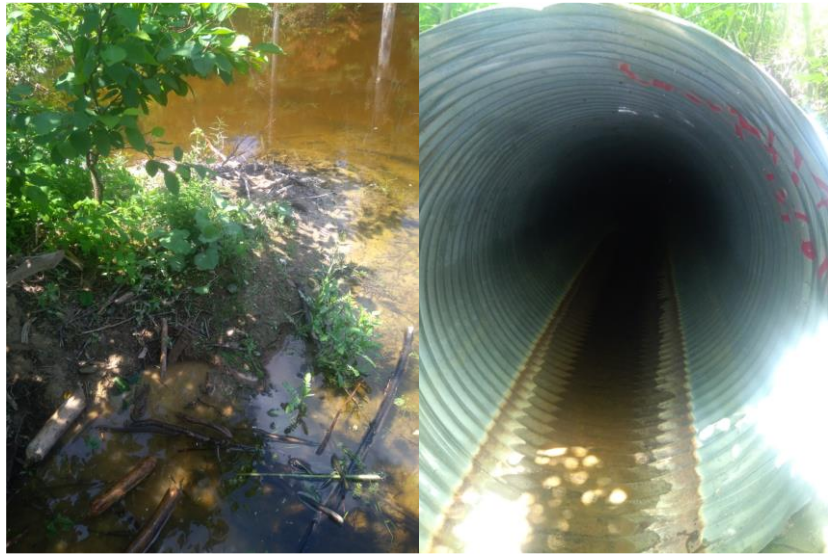
La traverse 137, localisée au point suivant 47.8812343 N et -68.5432017 O, est située au nord de la Zec Owen près du poste d'accueil Pain de sucre. La traverse présente une obstruction complète par des débris végétaux, entravant le passage du poisson. En amont, le ponceau est complètement bouché en raison de la construction d'une hutte de castor. Malgré l'absence de libre passage du poisson, le ponceau lui-même est en bon état et les normes du RADF sont respectées, avec une stabilisation conforme et la présence de géotextile. Il est toutefois impératif d'intervenir afin de retirer l'obstruction et restaurer la connexion faunique.

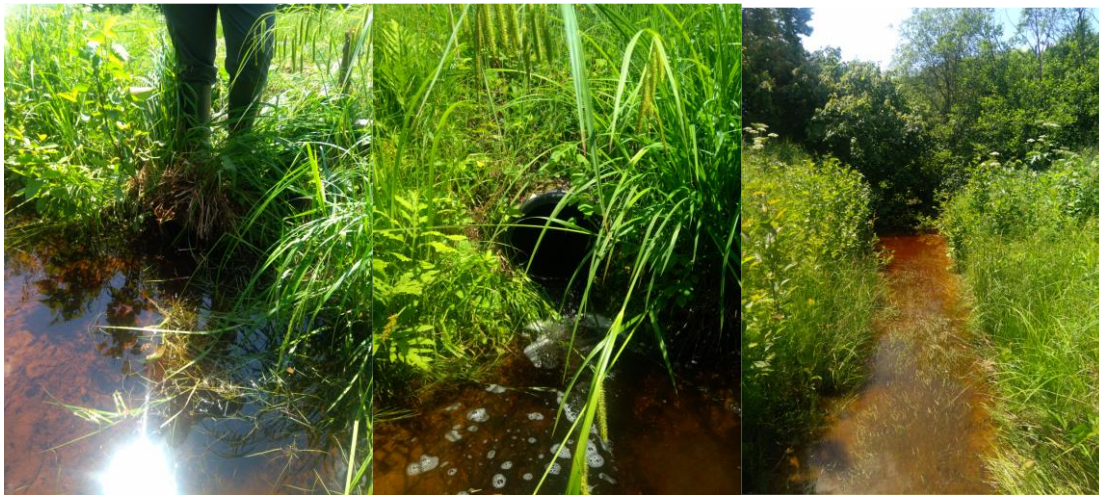
La traverse 239, localisée au point suivant 47.926814 N et -68.5399852 O, est située dans la partie nord de la Zec Owen près de la limite du territoire dans la municipalité de Biencourt. La traverse présente une configuration inhabituelle dans sa partie amont : le tuyau semble déplacé, avec son ouverture orientée vers le bas. Ce dernier est totalement immergé rendant impossible l'observation de toute sa longueur depuis l'extérieur de l'eau. Cette disposition suggère une obstruction potentielle. De plus, il est à noter que le ponceau ne respecte pas les normes du RADF. Bien que la stabilisation soit conforme, l'absence de géotextile est à noter, ce qui pourrait compromettre la durabilité de la structure à long terme. Par ailleurs, bien qu'il n'y ait pas d'érosion visible, la présence probable d'ocre ferreuse dans l'eau, témoignée par sa couleur rouille, est un élément à prendre en compte. La disposition du tuyau suggère un possible sous-dimensionnement, compromettant ainsi son rôle. Un réaménagement de la traverse est nécessaire afin d'assurer un habitat de qualité.

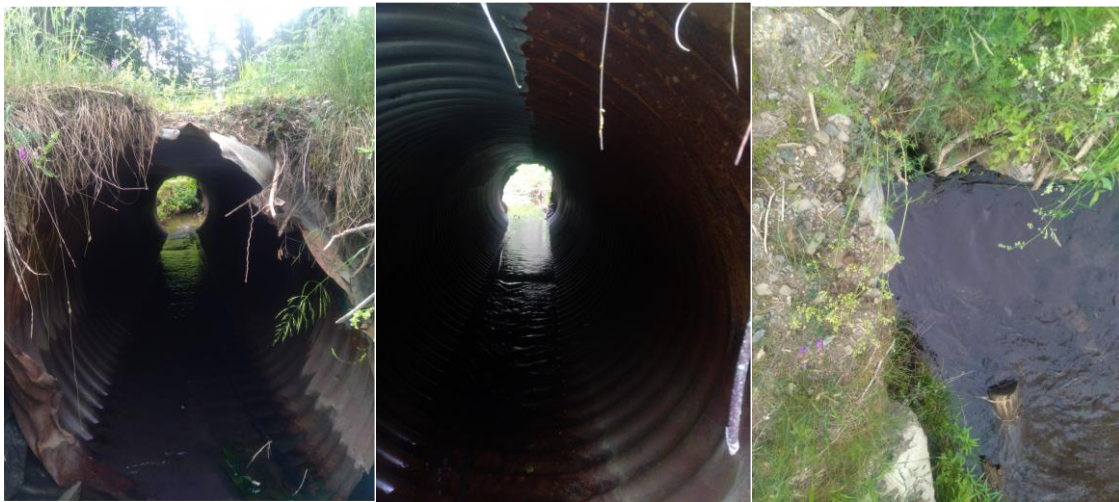
La traverse 107, localisée au point suivant 47.828382 N et -68.5012707 O, est située dans la partie nord près du poste d'accueil Pain de sucre. La traverse présente un tuyau inadapté à la situation. Trop court, il permet aux sédiments de se déverser directement dans l'eau, compromettant la qualité et la transparence du cours d'eau. De plus, la structure montre des signes d'instabilité, étant très rouillée et commençant à se déformer. De l'érosion longitudinale est également observée, accentuant les risques de détérioration de la traverse et la qualité de l'habitat. La stabilisation n'est pas conforme, ce qui soulève des préoccupations quant à la durabilité de la structure. L'utilisation d'un géotextile est un aspect positif, mais insuffisant pour compenser les défauts majeurs du tuyau. Dans l'ensemble, le tuyau est en mauvais état, rouillé, écrasé et trop court pour assurer efficacement son rôle. De plus, un resserrement de 25 % est observé, ce qui aggrave encore davantage la situation. Il est impératif d'intervenir rapidement pour remédier à ces problèmes et assurer la fonctionnalité et la sécurité de la traverse à long terme.

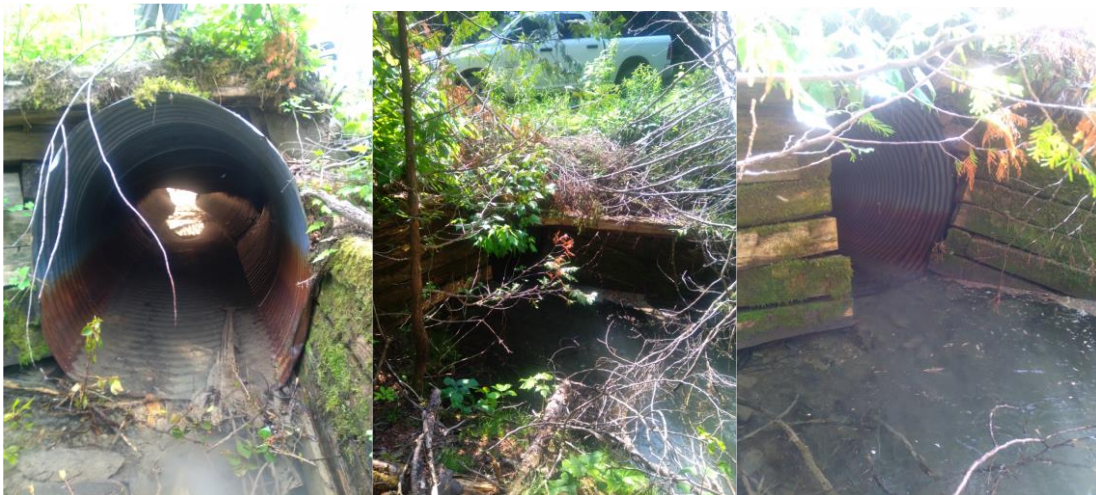
La traverse 110, localisée au point suivant 47.836929 N et -68.546057 O, est située dans la partie nord près du poste d'accueil Pain de sucre. La traverse est confrontée à plusieurs problèmes importants. À la suite de récente coupe forestière, des débris se sont accumulés directement sur le ponceau en aval, compromettant son fonctionnement. De plus, le tuyau est écrasé sur toute sa longueur, ce qui soulève des préoccupations majeures quant à son intégrité structurelle. Pour remédier à cette situation, il est impératif de stabiliser le remblai. Il est à noter que la stabilisation actuelle est non conforme, avec l'absence de géotextile, laissant présager des risques supplémentaires d'érosion longitudinale. Cette érosion est d'ailleurs déjà observée, et le tuyau montre des signes de déformation linéaire, signalant une détérioration progressive. Malgré ces problèmes, il est à souligner que le libre passage du poisson est maintenu. Toutefois, la qualité de son habitat est compromise, ce qui peut entraîner des répercussions sur leur santé et leur reproduction.

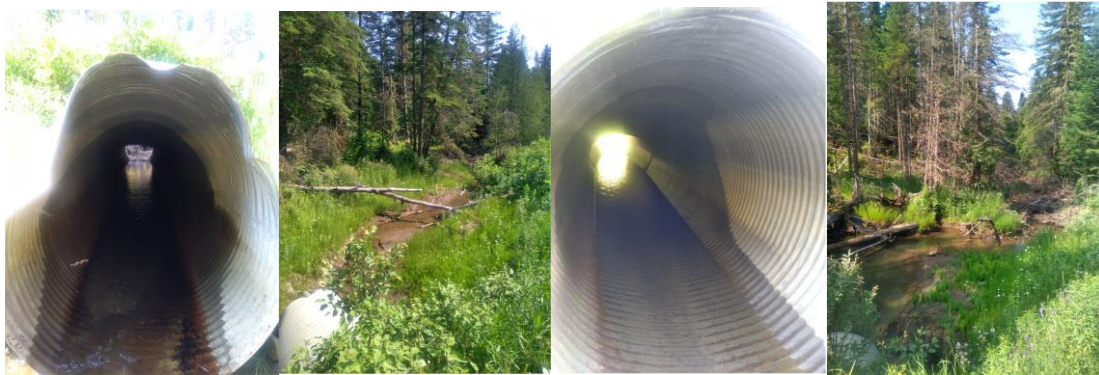
La traverse 111, localisée au point suivant 47.8367327 N et -68.5499307 O, est située dans la partie nord près du poste d'accueil Pain de sucre sur le même cours d'eau que la traverse 110. La traverse présente plusieurs défauts notables. Tout d'abord, le ponceau est écrasé et mal aligné par rapport au cours d'eau, ce qui soulève des inquiétudes quant à son intégrité structurelle et à son efficacité dans la gestion du flux d'eau. De plus, une érosion longitudinale est observée, indiquant un risque de détérioration continue de la structure au fil du temps. Bien que la stabilisation de la traverse soit conforme aux normes du RADF, il est à noter que l'absence de géotextile pourrait compromettre sa durabilité à long terme en favorisant l'érosion. Le poisson peut circuler librement à travers la traverse, toutefois malgré cette liberté de mouvement, l'habitat du poisson est compromis en raison des défauts structurels et de l'érosion observée.

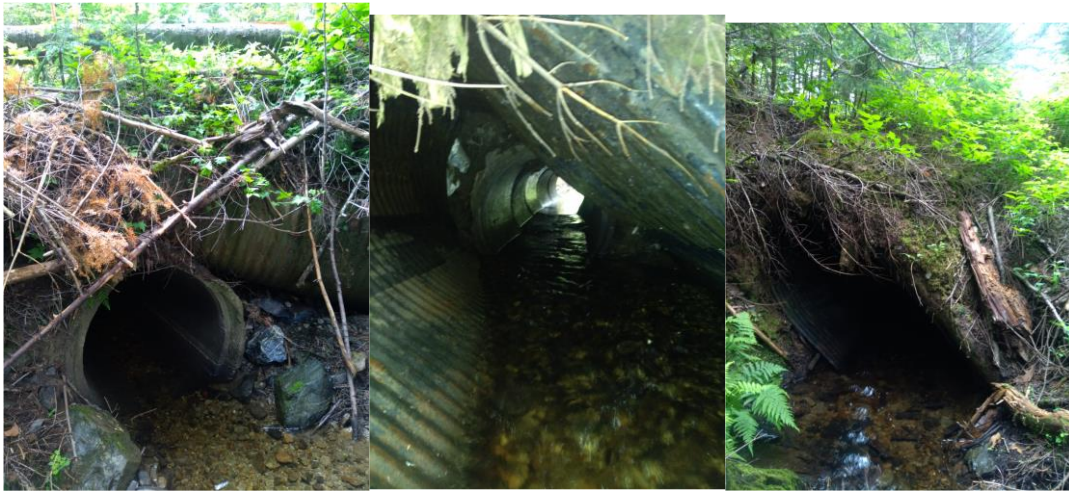
La traverse 172, localisée au point suivant 47.706309 N et -68.4076333 O, est située dans la partie sud de la Zec Owen près de l'accueil Baseley directement relié au lac Bénédicte. La traverse présente un mélange de tuyaux en béton et en TTOG, avec des rajouts de tuyaux, dont une partie montre une déformation linéaire importante. La stabilisation semble avoir été improvisée avec l'ajout d'un autre tuyau installé de manière transversale, sans géotextile, ne respectant pas les normes du RADF. Un resserrement important de 75 % souligne aussi un sous-dimensionnement du tuyau. La présence d'érosion transversale met en évidence un problème préoccupant, d'autant plus que l'état actuel de la stabilisation laisse présager une aggravation de cette situation au fil du temps. De plus, un suivi de l'activité du castor sur ce cours d'eau permettra de prévenir d'éventuels problèmes. Malgré ces défauts, la liberté du passage du poisson est maintenue. Cependant, l'érosion observée et l'intégrité du tuyau menacent la qualité d'habitat de la faune aquatique. Une intervention est donc nécessaire pour garantir la durabilité de la traverse.

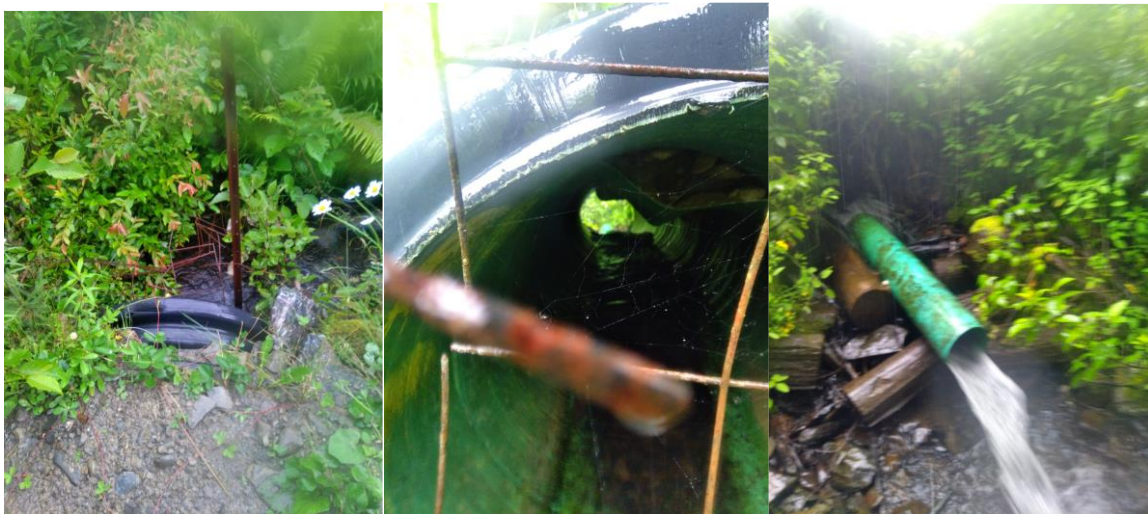
La traverse 42, localisée au point suivant 47.6642258 N et -68.4120762 O, est située dans la partie sud de la Zec Owen près d'un campement. La traverse est composée d'un ponceau en plastique PEHD qui se prolonge par un tuyau de plastique vert lisse de plus petite taille. Le tuyau présente plusieurs défauts majeurs : il est sous-dimensionné, la pente est inadéquate, et il est troué au milieu, permettant ainsi le passage des sédiments à l'intérieur. De plus, la présence d'un problème de castor en amont est observée, bien qu'un dispositif soit en place pour y remédier. Cette situation est aggravée par un important resserrement de plus de 75 % avec un cours d'eau en amont de plus de 15 m pour un ponceau de 60 cm en amont et encore plus petit à l'extrémité aval du tuyau. Bien que la stabilisation semble conforme, l'absence de géotextile est un point à prendre en compte pour assurer la durabilité de la traverse sur le long terme. Le libre passage du poisson n'est donc pas assuré à cette traverse et l'intégrité de son habitat est d'autant plus compromise. Une intervention rapide est suggérée afin de rétablir un écosystème de qualité.

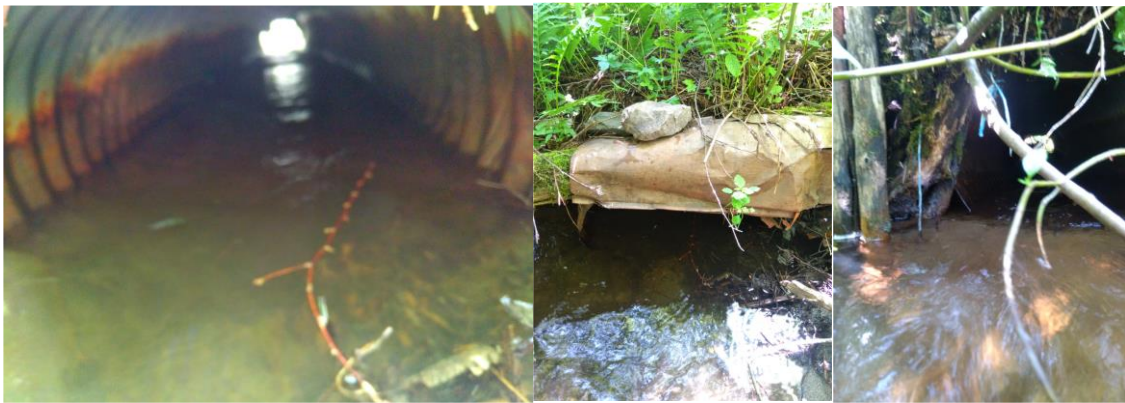
La traverse 132, localisée au point suivant 47.8969145 N et -68.530211 O, est située dans la partie nord du territoire près du poste d'accueil Pain de sucre. La traverse est composée d'un tuyau de TTOG présentant des défauts majeurs : des débris de végétaux obstruant partiellement le tuyau, tandis qu'une érosion longitudinale est visible le long de sa structure. De plus, le ponceau est nettement écrasé, et un resserrement de 25 % est observé compromettant ainsi son efficacité. Bien que la stabilisation soit conforme, l'absence de géotextile altère sa durabilité à long terme. Malgré ces problèmes, le passage du poisson est préservé, mais il est crucial de noter que cette liberté de mouvement ne garantit pas l'intégrité de son habitat, compromis par les défauts structurels observés. Une intervention est suggérée afin d'assurer un habitat de qualité et prévenir de futures problématiques.

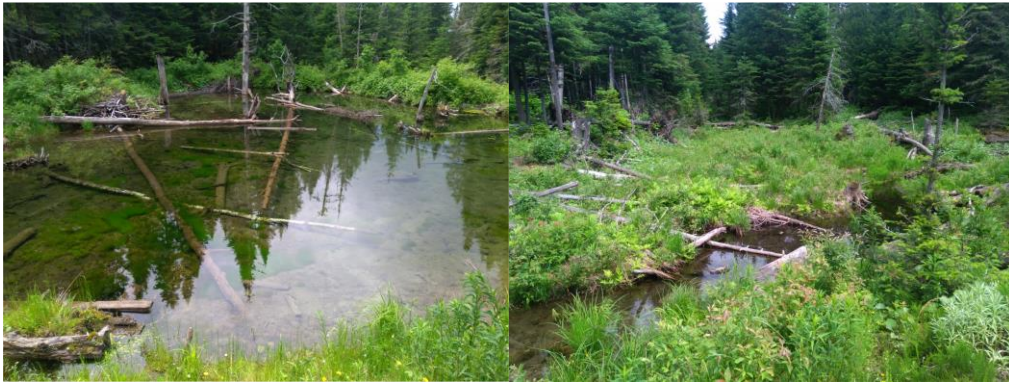
La traverse 176, localisée au point suivant 47.7263437 N et -68.3932357 O, est située au sud de la Zec Owen près du poste d'accueil Baseley sur le même cours d'eau que la traverse 177. Elle montre une coupure totale entre la partie amont et aval du cours d'eau, compromettant ainsi la connexion faunique et hydrologique essentielle à l'équilibre de l'écosystème. L'absence d'infrastructures adaptées rend impossible le passage du poisson, perturbant ainsi son cycle de vie et impactant la biodiversité locale. Il est impératif d'installer une traverse appropriée pour rétablir la circulation naturelle du poisson et restaurer l'équilibre de l'écosystème aquatique.

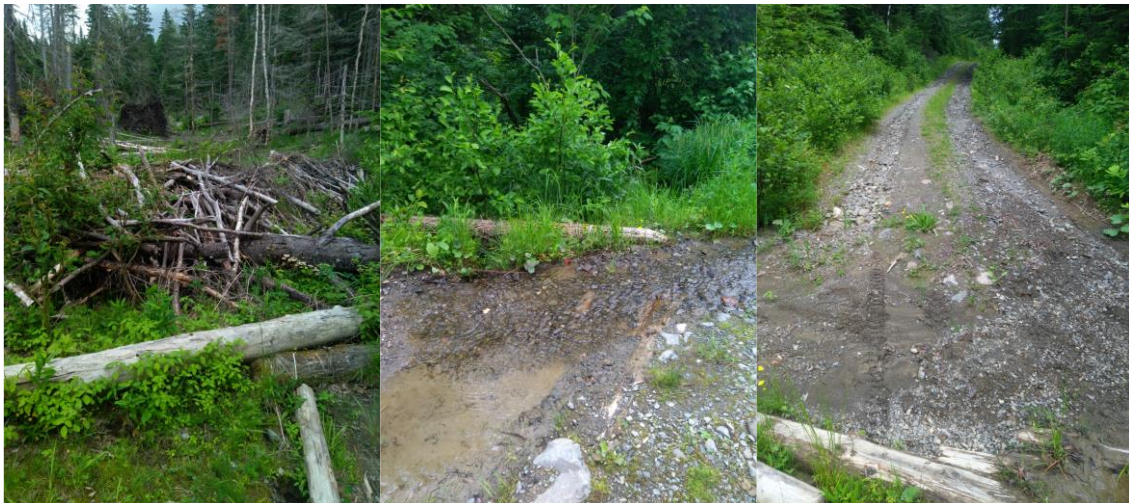
La traverse 177, localisée au point suivant 47.7302597 N et -68.3983362 O, est située au sud de la Zec Owen près du poste d'accueil Baseley sur le même cours d'eau que la traverse 176. Elle présente possiblement un ponceau enseveli dû à l'action du castor. Le passage est complètement obstrué empêchant le passage du poisson. Une traverse doit être installée pour restaurer la connectivité écologique et assurer la sécurité du réseau routier en réduisant les risques d'inondation.
