Caractérisation du myriophylle en épi dans des secteurs ciblés du lac Témiscouata

Bas-Saint-Laurent (Québec), 2017

Remis à la MRC de Témiscouata

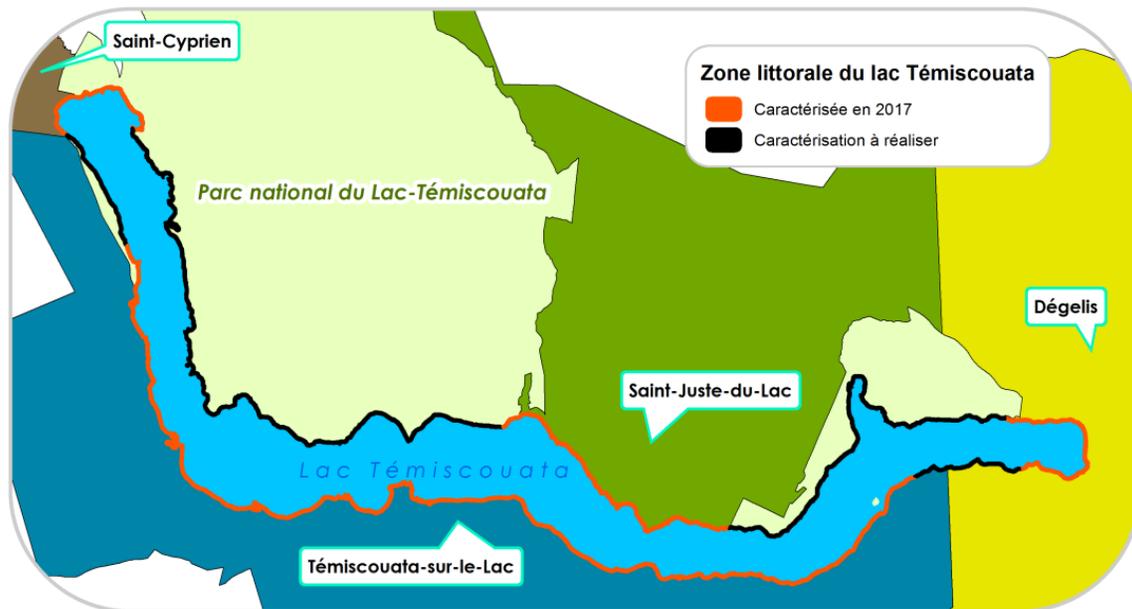
Figure 4: Secteurs ciblés par la caractérisation du myriophylle en épi (orange) en 2017 et secteur à caractériser dans le futur (noir)

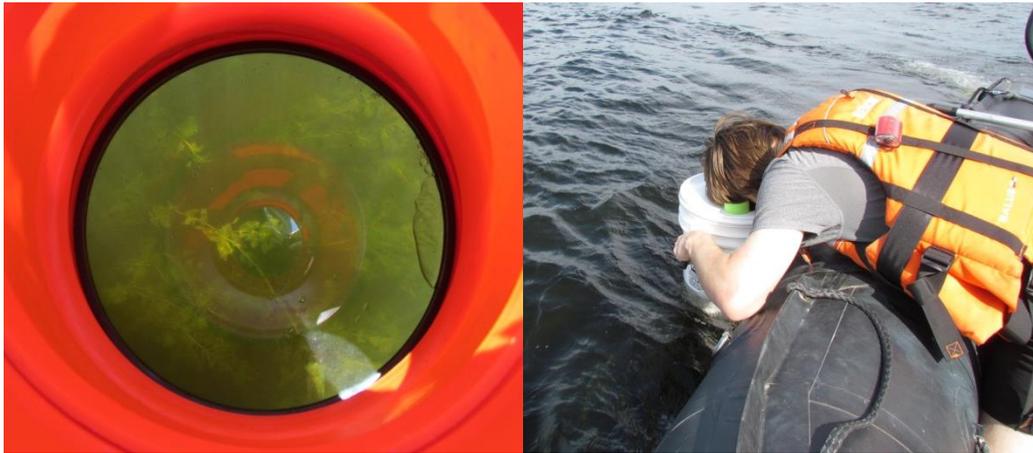
Figure 5: Vue du fond du lac à l'aide d'un aquascope (gauche), caractérisation d'un herbier à l'aide d'un aquascope (droite). (Photo OBVFSJ)

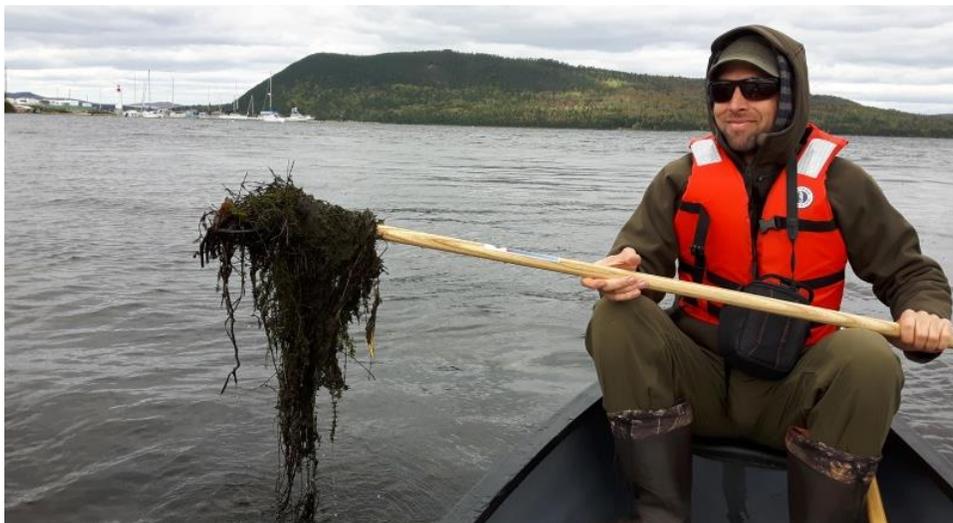
Figure 6 : Myriophylle en épi en fin de saison (29 septembre 2017) (Photo OBVFSJ)

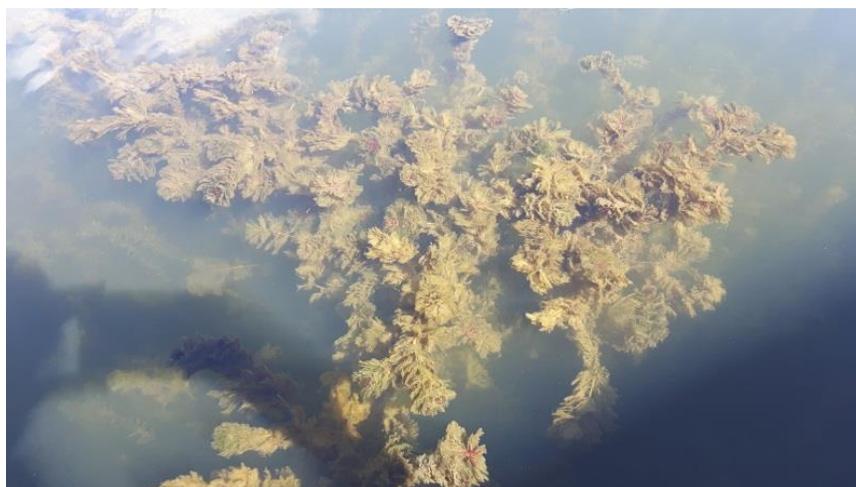
Figure 7 : Myriophylle en épi avec périphyton à l'Anse à Midas (Photo OBVFSJ)

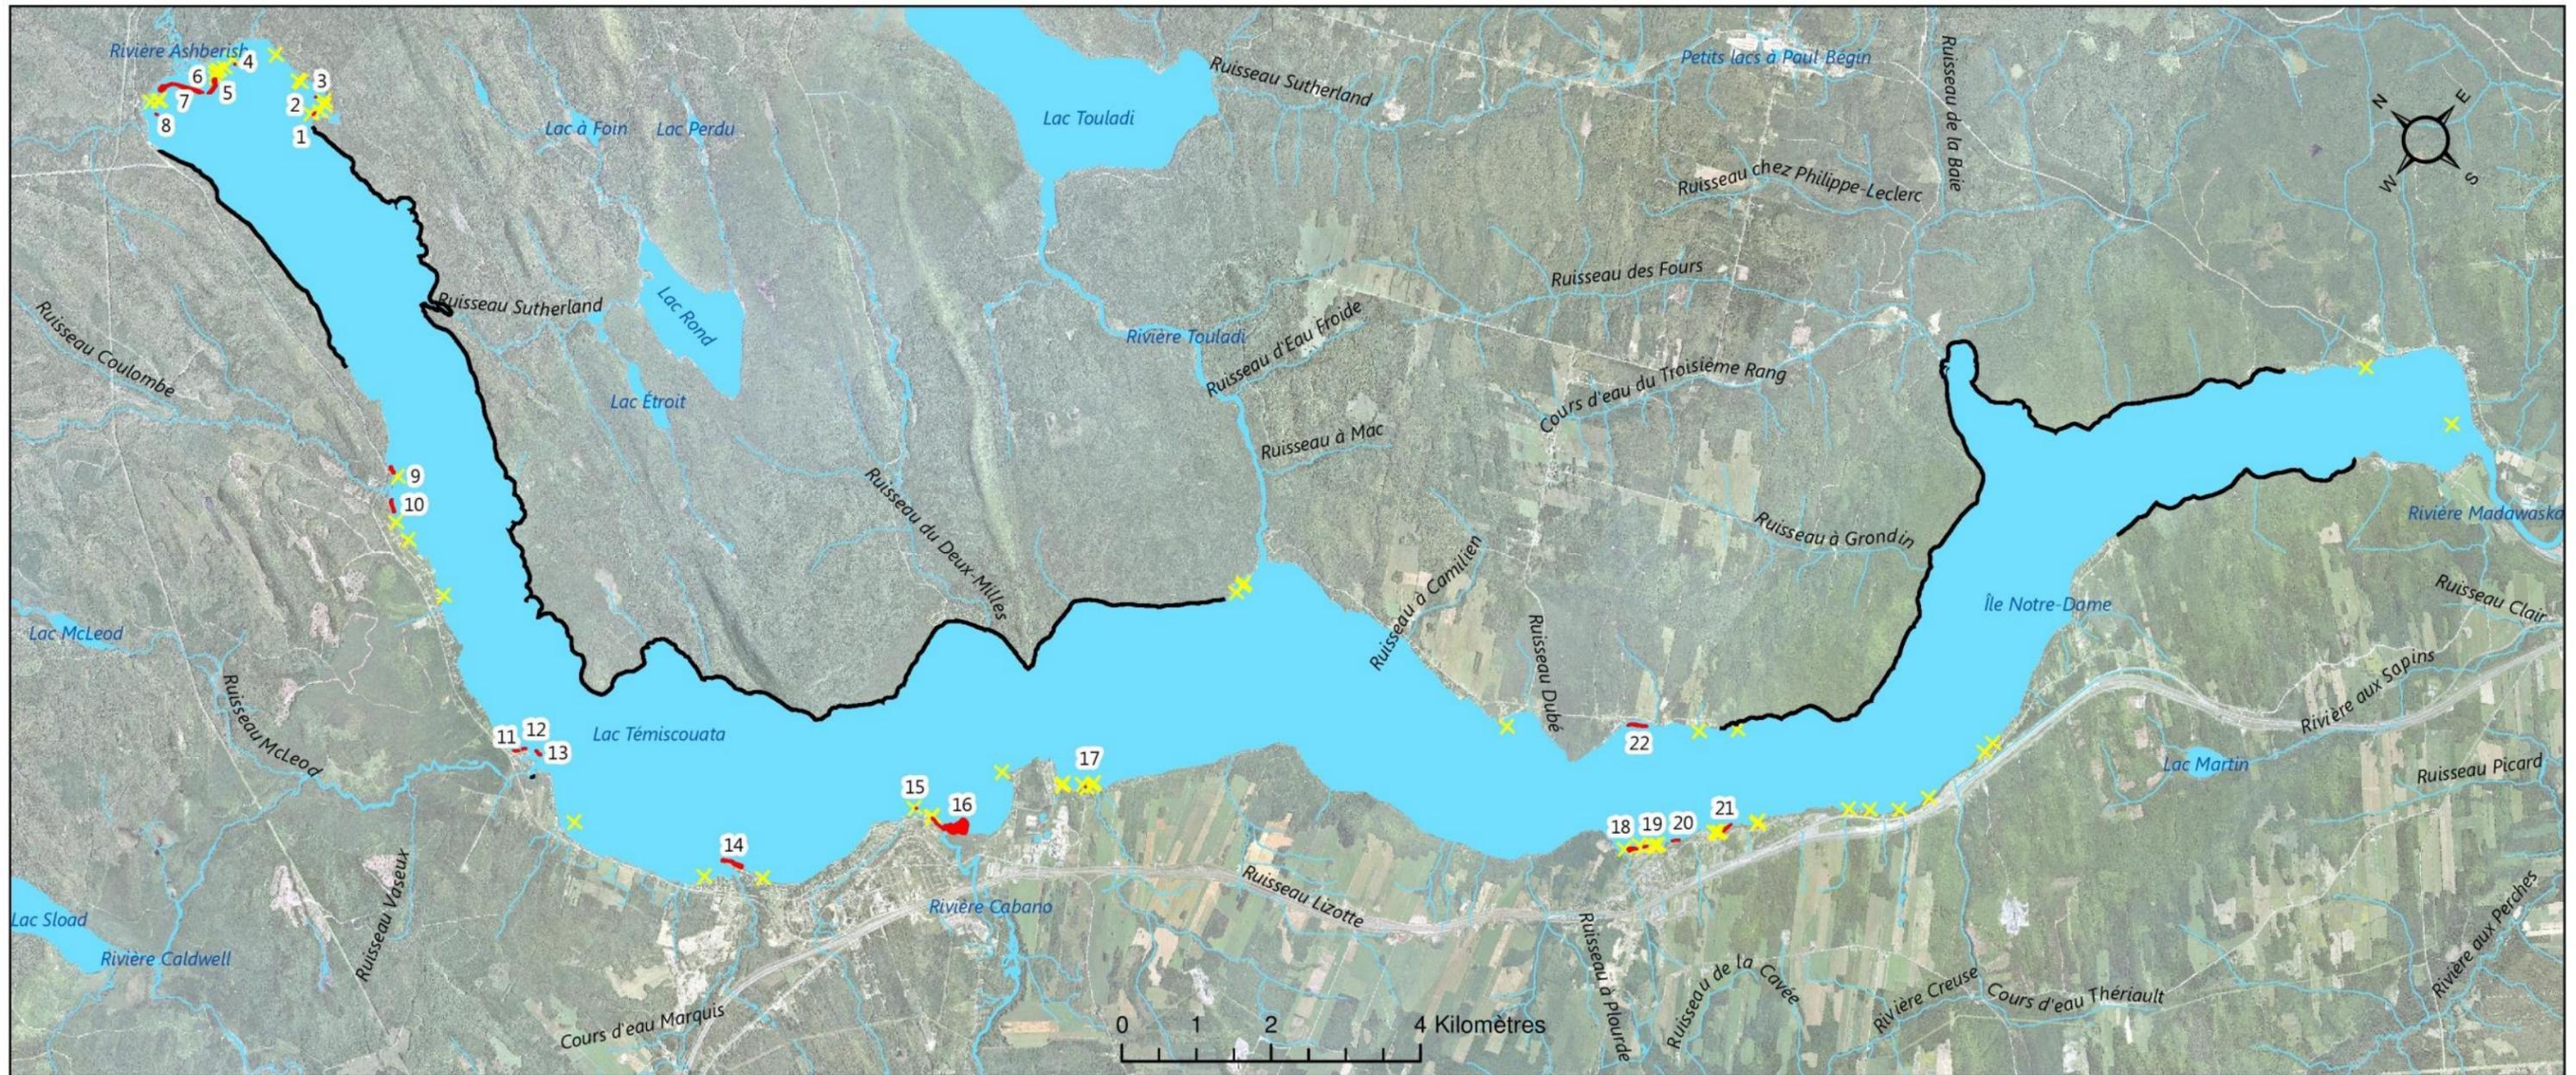
Caractérisation du myriophylle en épi dans les secteurs ciblés du lac Témiscouata à l'été 2017

La carte 2 présente les herbiers de myriophylle en épi localisés à l'été 2017. Aussi, de nombreux plants isolés ont été observés entre les herbiers, ils sont représentés par des X sur la carte.

# Herbiere	Type	Superficie (m ²)	# Herbiere	Type	Superficie (m ²)	# Herbiere	Type	Superficie (m ²)
1	Mixte	67	9	Monospécifique	2032	17	Mixte	5
2	Mixte	18	10	Mixte	3384	18	Monospécifique	3096
3	Mixte	10	11	Mixte	468	19	Mixte	194
4	Mixte	10	12	Mixte	535	20	Monospécifique	517
5	Monospécifique	5992	13	Mixte	1048	21	Monospécifique	1111
6	Monospécifique	43	14	Mixte	7317	22	Monospécifique	4241
7	Mixte	15228	15	Mixte	40			
8	Monospécifique	92	16	Monospécifique	40847

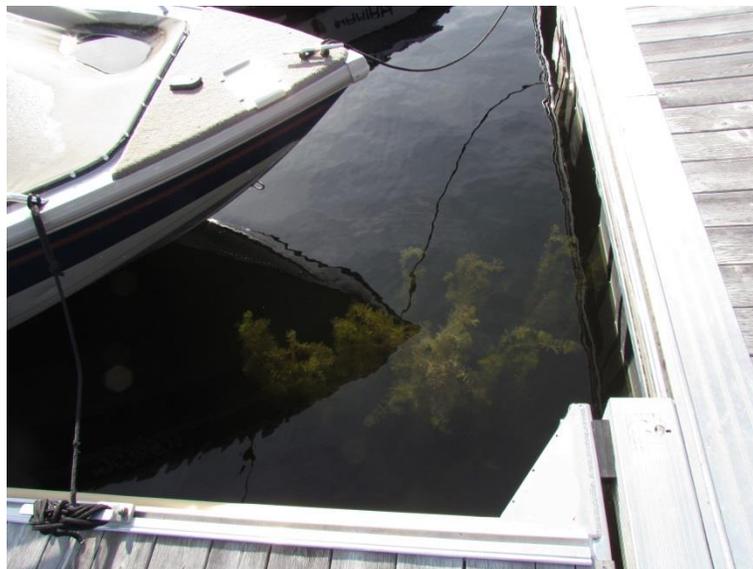
Les marinas de Cabano, Pomerleau et Notre-Dame-du-Lac, situées sur le territoire de la Ville de Témiscouata-sur-le-Lac, sont atteintes par le myriophylle en épi. Il s'agit de secteurs prioritaires pour intervenir puisque les plants sont constamment coupés par les hélices des moteurs et risquent fortement d'être transportés ailleurs sur le territoire avec les embarcations.

Figure 8 : Présence de myriophylle en épi à la marina du quartier Cabano (TSL) (Photo OBVFSJ)

2. Traiter avec des méthodes spécifiques, le fond des marinas et les aires de mise à l'eau / débarcadères pour retirer les plants de myriophylles en épi, puisque ce sont des zones sensibles pour la propagation de la plante.
3. Élaborer et promouvoir un **code d'éthique nautique** pour le lac Témiscouata.

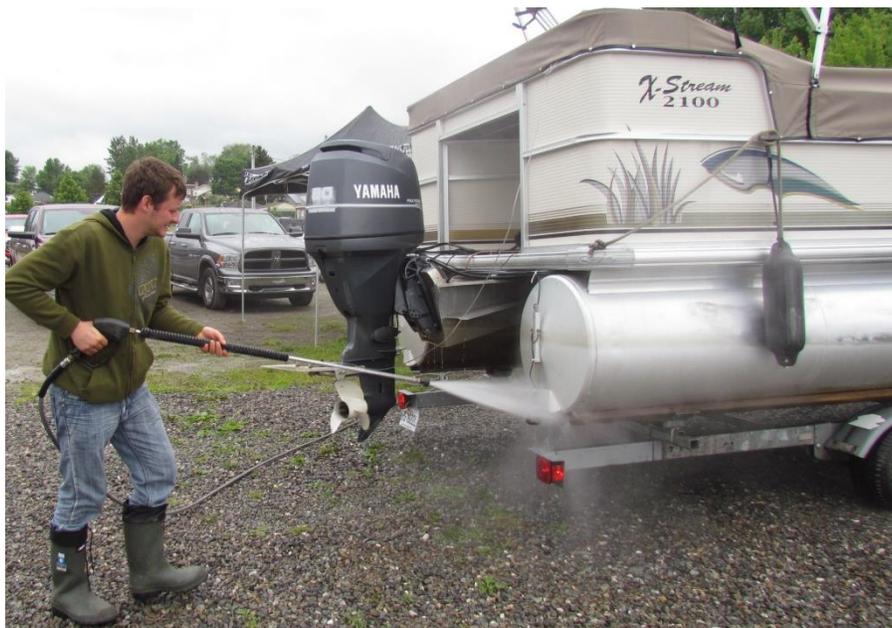
Figure 9 : Station de lavage pour les embarcations (Photo OBVFSJ)

- b. L'instauration de nouvelles stations de lavage respectant les normes, aux principales rampes de mise à l'eau municipales (à l'endroit des marinas) et au parc national du Lac-Témiscouata.

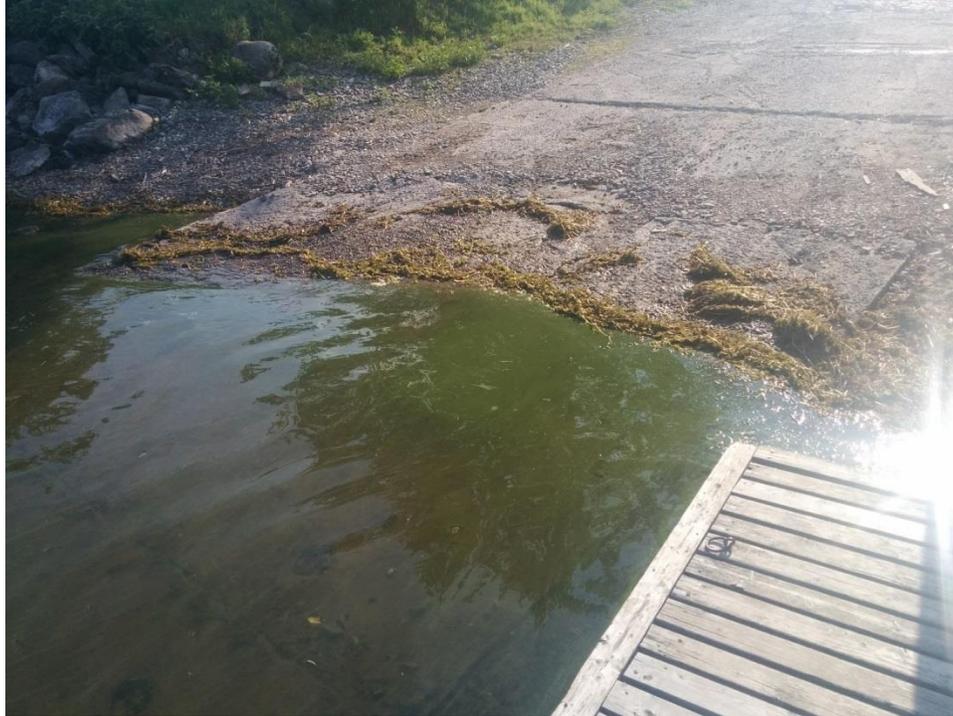
Figure 10 : Fragments de myriophylle en épi à la marina du quartier Cabano (TSLL)
(Photo OBVFSJ)

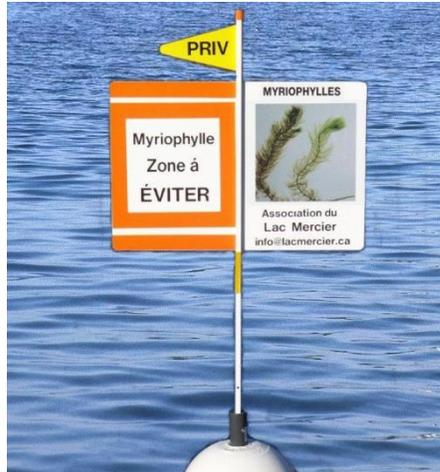
Figure 11 : Exemple de bouée mise en place au Lac Mercier (Mont-Tremblant).
Source : <http://lacmercier.ca/plantes-envahissantes-et-myriophylles/>

1. Délimiter les principaux herbiers de myriophylle en épi à l'aide de **bouées**, afin de limiter les passages nautiques.
