Portrait des traverses dans les sous-bassins des rivières Noire, St-Francois, Gobeil-Gagnon et Chimenticook pour une optimisation de l'habitat du poisson

Portrait de l'état des ponceaux dans les sous-bassins des rivières Noire, St-Francois, Gobeil-Gagnon et Chimenticook en vue de préserver et améliorer l'habitat des espèces aquatiques, afin d'assurer leur libre passage.

OBVFSJ. 2024. Portrait des traverses dans les sous bassins des rivières Noire, St-François, Gobeil-Gagnon et Chimenticook pour une optimisation de l'habitat du poisson. Organisme de bassin versant du fleuve St-Jean. Québec. 115 p

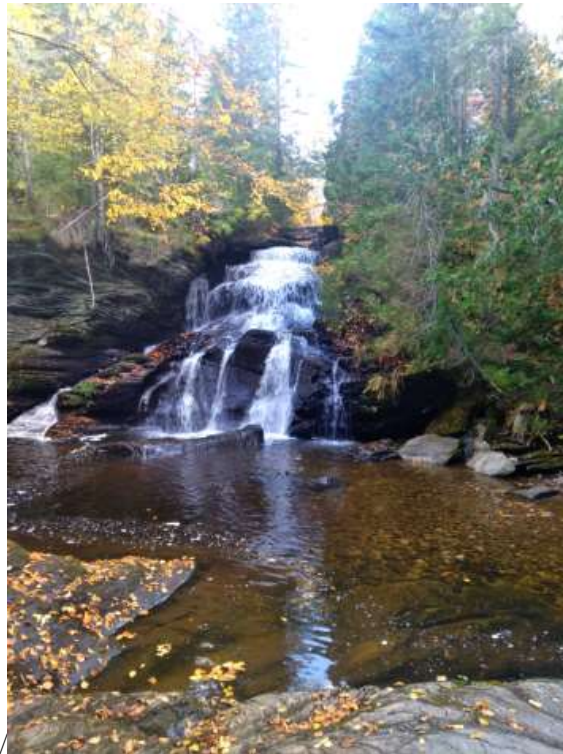
Figure 4. Portrait de la distribution des traverses de cours d'eau dans le bassin versant Rivière Noire

Le territoire du sous bassin versant de la Rivière Noire, s'étend sur 276,35 km<sup>2</sup> répartis dans la MRC de Kamouraska (42,49% soit 117,43 km<sup>2</sup>) et la MRC de Témiscouata (57,33% soit 158,45 km<sup>2</sup>). Il offre une gamme variée d'activités récréotouristiques avec ses 580,60 km de chemins. Les municipalités de Mont-Carmel, St-Athanase et le territoire non organisé Picard font partie intégrante de ce vaste territoire, où les activités forestières et l'acériculture contribuent à son dynamisme. Il abrite 54 lacs pour une superficie de 1,27 km<sup>2</sup> et 253,70 km de cours d'eau permanents et intermittents, ainsi que 627 milieux humides pour près de 32,47 km<sup>2</sup> favorisant une diversité d'organismes, dont l'omble de fontaine. Ce territoire exceptionnel se distingue par la richesse de sa biodiversité. Il est aussi parcouru par les deux grands projets de corridor écologique soit : Le Grand corridor de Pohénégamook-Témiscouata-Duchénier ainsi que le Grand corridor des Trois Frontières. On y retrouve plusieurs entraves potentielles avec les 152 traverses réparties sur son territoire (figure 4). Dans le cadre de ce projet, 4 de ces traverses sont ressorties préoccupantes (figure 5). Les traverses 118, 132, 274 et 207 entravent la libre circulation du poisson et dégradent également l'environnement et les habitats aquatiques.

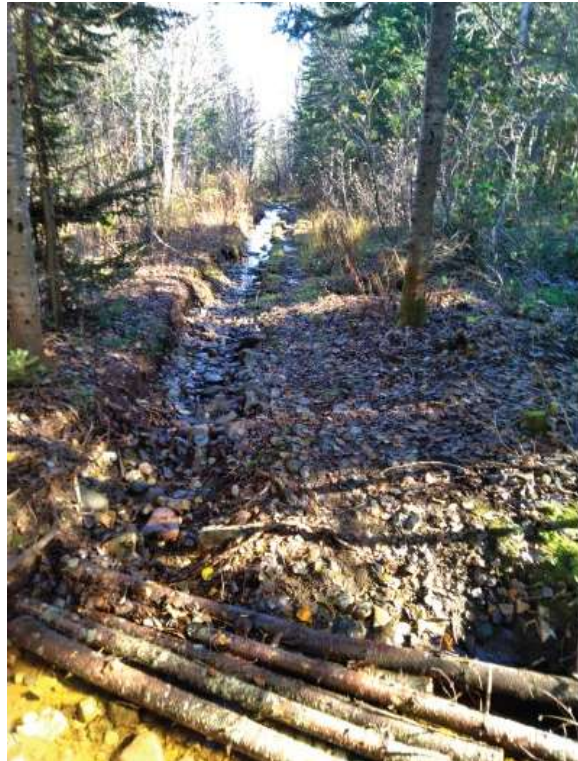
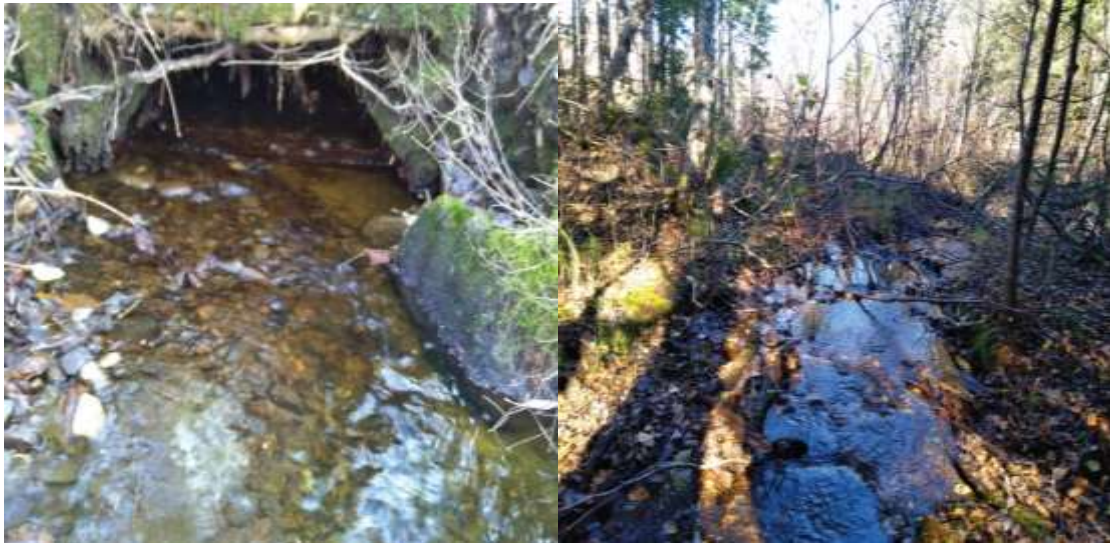
La **traverse 118** (coordonnées géographiques : 47.2699552 N et -69.5316012 O) est située en tête de bassin versant dans la zone Sud-Ouest du grand bassin versant de la rivière Noire. Plus précisément le bassin versant de cette traverse draine un territoire de 86,13ha (0,86 km<sup>2</sup>) (figure 6) où la distribution des lacs et dénudées/semi-dénudées humides est uniformément répartie. On retrouve en amont de la traverse 1,89 km de cours d'eau avec un débit maximum instantané d'une récurrence de 10 ans de 1,93m<sup>3</sup>/seconde. La pente du cours d'eau se situe en moyenne à 4,36% (Annexe 1 figure 26). Le sol du cours d'eau est principalement constitué de galet 8\_25cm, cailloux 4\_8cm et gravier \_1/2\_4cm. La traverse de type construction de fortune entrave grandement la libre circulation du poisson avec une obstruction de 76 à 100% à l'intérieur et aux extrémités de l'infrastructure par des débris végétaux, des sédiments et l'infrastructure écrasée. La connectivité avec les fossés et le chemin, l'érosion du remblai du chemin, la stabilisation non conforme et l'absence de géotextile entraînent de l'érosion et une quantité significative de sédiments se retrouve désormais dans le cours d'eau. Le milieu remplit les critères pour accueillir une population d'omble fontaine viable (débit, substrat, fosse et pente) mais la connectivité aquatique et la libre circulation sont compromises par cette infrastructure ainsi que la qualité de l'habitat, dégradée par l'érosion et les sédiments. Il est primordial d'effectuer des travaux de restauration de la connectivité aquatique (création de bandes riveraines, retrait de l'obstruction et création de fossés/bassins de sédimentation) pour rétablir la libre circulation de la faune aquatique et de l'omble de fontaine dans un territoire essentiel à l'espèce pour la reproduction et servant de refuge thermique dans un milieu où la qualité de l'habitat n'est pas compromise.

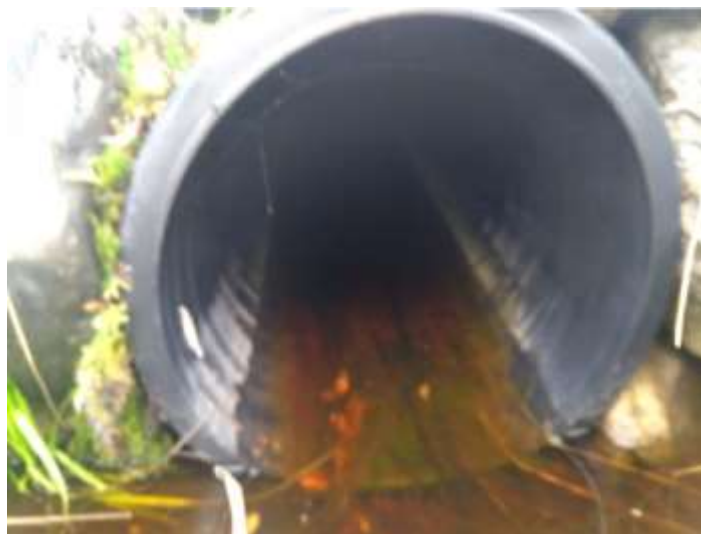
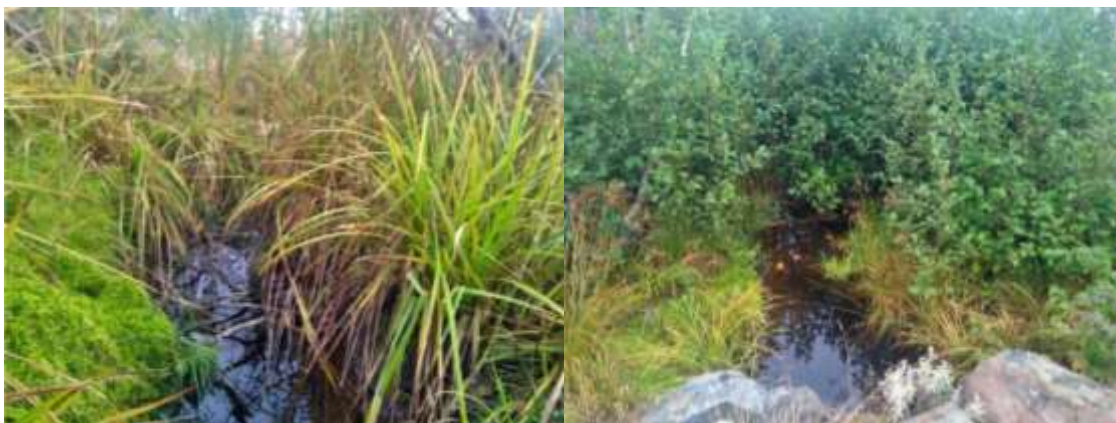
La **traverse 132** (coordonnées géographiques : 47.2772552 N et -69.5094862 O) est située en tête de bassin versant dans la zone Sud-Ouest du grand bassin versant de la rivière Noire. Plus précisément le bassin versant de cette traverse draine un territoire de 33,83ha (0,33 km<sup>2</sup>) (voir figure 7) où la distribution des lacs et dénudées/semi-dénudées humide est uniformément répartie. On retrouve en amont de la traverse 1,50 km de cours d'eau avec un débit maximum instantané d'une récurrence de 10 ans de 0,48m<sup>3</sup>/seconde. La pente du cours d'eau se situe elle en moyenne à 4,14% (Annexe 1 figure 27). Le sol du cours d'eau est principalement constitué de bloc 25 cm+, galet 8\_25cm, cailloux 4\_8cm. La traverse de type plastique ondulé PEHD qui entrave grandement la libre circulation du poisson avec une obstruction de 76 à 100% % à l'intérieur et aux extrémités de l'infrastructure par des débris végétaux et les sédiments ainsi qu'un resserrement du cours d'eau de 75%. La connectivité avec les fossés, l'érosion longitudinale, l'absence de bandes riveraines, la stabilisation non conforme et l'absence de géotextile entraînent de l'érosion, et une quantité significative de sédiments se retrouve désormais dans le cours d'eau. Le milieu remplit les critères pour accueillir une population d'omble fontaine viable (débit, substrat, fosse et pente) mais la connectivité aquatique et la libre circulation sont compromises par cette infrastructure ainsi que la qualité de l'habitat dégradé par l'érosion et les sédiments. Il est primordial d'effectuer des travaux restauration de connectivité aquatique (création de bandes riveraines, retrait de l'obstruction et création de fossés/bassins de sédimentation) pour rétablir la libre circulation de la faune aquatique ainsi que de l'omble de fontaine sur un territoire essentiel à l'espèce pour la reproduction et comme refuge thermique dans un milieu où la qualité de l'habitat n'est pas compromise.

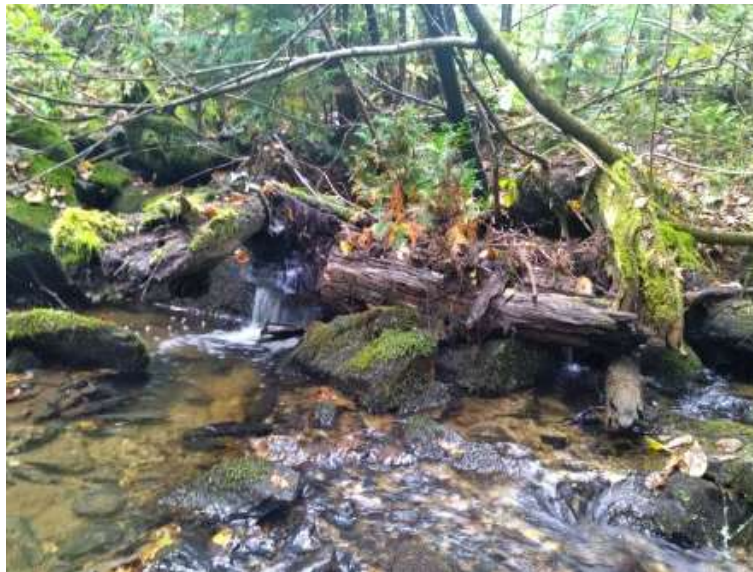
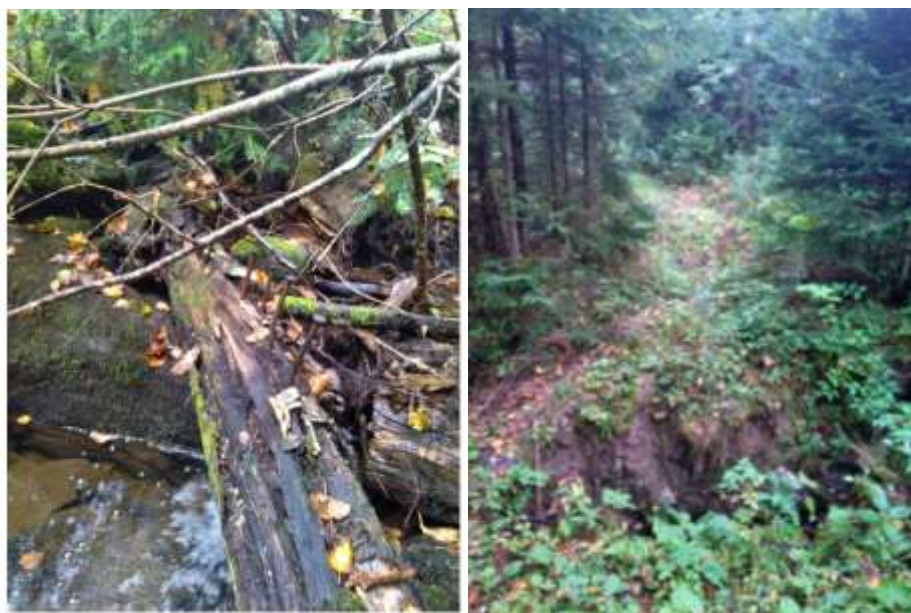
La **traverse 274**, (coordonnées géographiques : 47.3280252 N et -69.5475318 O), est située en tête de bassin versant dans la zone Sud-Ouest du bassin versant de la rivière Noire. Plus précisément le bassin versant de cette traverse draine un territoire de 142,10ha (1,42 km<sup>2</sup>) (figure 8) où la distribution des lacs et dénudées/semi-dénudées humides est uniformément répartis . On retrouve en amont de la traverse 2,3 km de cours d'eau avec un débit maximum instantané d'une récurrence de 10 ans de 1,57m<sup>3</sup>/seconde. La pente du cours d'eau se situe en moyenne à 3,06% (Annexe 1 figure 28). Le sol du cours d'eau est principalement constitué de bloc 25 cm+, galet 8\_25cm, cailloux 4\_8cm. La traverse est un passage à gué qui entrave grandement la libre circulation du poisson avec une obstruction de 76 à 100% à l'intérieur et aux extrémités de l'infrastructure par des débris végétaux, les sédiments et l'infrastructure écrasée ainsi qu'un resserrement du cours d'eau de 75%. L'érosion du remblai du chemin, la stabilisation non conforme et l'absence de géotextile entraînent de l'érosion, et une quantité significative de sédiments se retrouvent désormais dans le cours d'eau. Le milieu rempli les critères pour accueillir une population d'omble fontaine viable (débit, substrat, fosse et pente) mais la connectivité aquatique et la libre circulation sont compromises par cette infrastructure ainsi que la qualité de l'habitat, dégradée par l'érosion et les sédiments. Il est primordial d'effectuer les travaux de restauration de la connectivité aquatique (le remplacer ou le retirer) pour rétablir la libre circulation de la faune aquatique et de l'omble de fontaine dans un territoire essentiel à l'espèce pour la reproduction et servant de refuge thermique dans un milieu où la qualité de l'habitat n'est pas compromise.

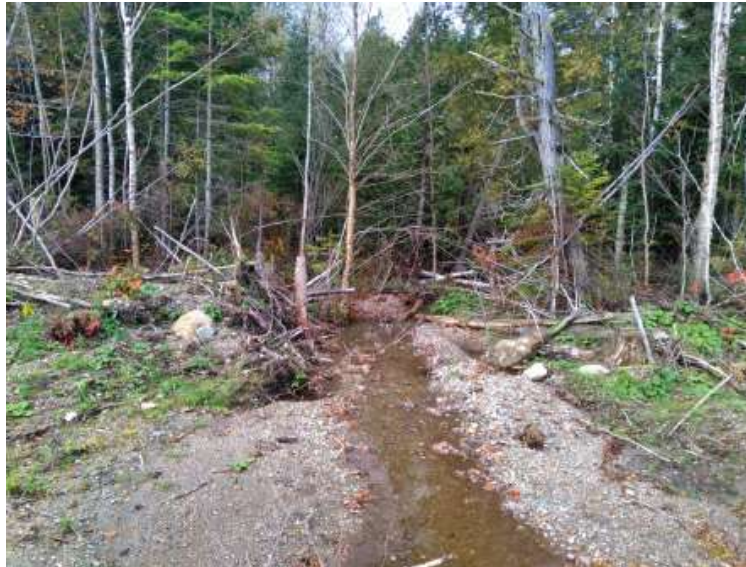
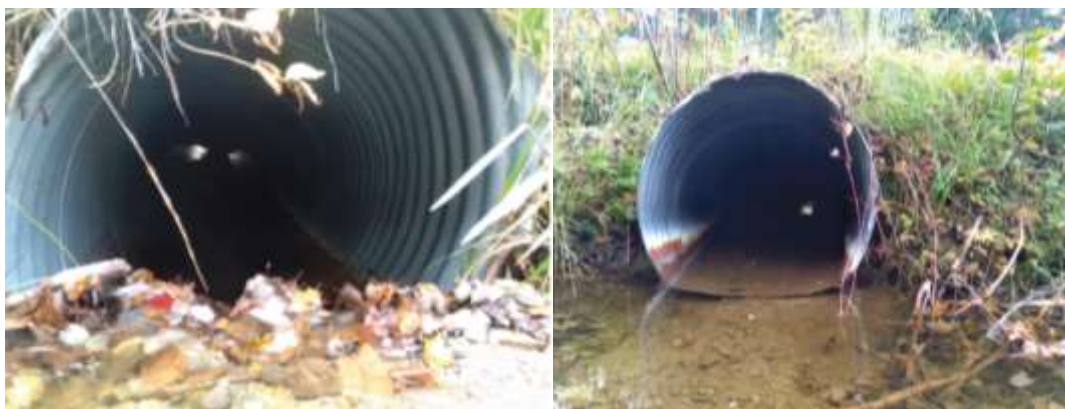
La **traverse 207** (coordonnées géographiques : 47.3492888 N et -69.3892345 O) est située près de l'exutoire du bassin versant dans la zone Sud du bassin versant de la rivière Noire près du Maine. Plus précisément le bassin versant de cette traverse draine un territoire de 107,48ha (1,07 km<sup>2</sup>) (figure 9). où la distribution des lacs et dénudées/semi-dénudées humides est uniformément répartie). On retrouve en amont de la traverse 3,21 km de cours d'eau avec un débit maximum instantané d'une récurrence de 10 ans de 2,14m<sup>3</sup>/seconde. La pente du cours d'eau se situe en moyenne à 6,96% (Annexe 1 figure 29). Le sol du cours d'eau est principalement constitué de galet 8\_25cm, cailloux 4\_8cm, gravier \_1/2\_4cm. La traverse est composée d'un tuyau de TTOG qui entrave grandement la libre circulation du poisson avec une obstruction de 76 à 100% à l'intérieur et aux extrémités de l'infrastructure par des débris végétaux ainsi qu'un écrasement de l'infrastructure. La connectivité du milieu avec les eaux de fossés, la stabilisation non conforme et l'absence de géotextile entraînent de l'érosion et une quantité significative de sédiments se retrouve désormais dans le cours d'eau. Le milieu remplit les critères pour accueillir une population d'omble fontaine viable (débit, substrat, fosse et pente) mais la connectivité aquatique et la libre circulation sont compromises par cette infrastructure ainsi que la qualité de l'habitat dégradée par l'érosion et les sédiments. Il est primordial d'effectuer des travaux de restauration de la connectivité aquatique (création de bandes riveraines, retrait de l'obstruction, création de fossés ou remplacement de l'infrastructure) pour rétablir la libre circulation de la faune aquatique et de l'omble de fontaine dans un territoire essentiel à l'espèce pour la reproduction et servant de refuge thermique dans un milieu où la qualité de l'habitat n'est pas compromise.

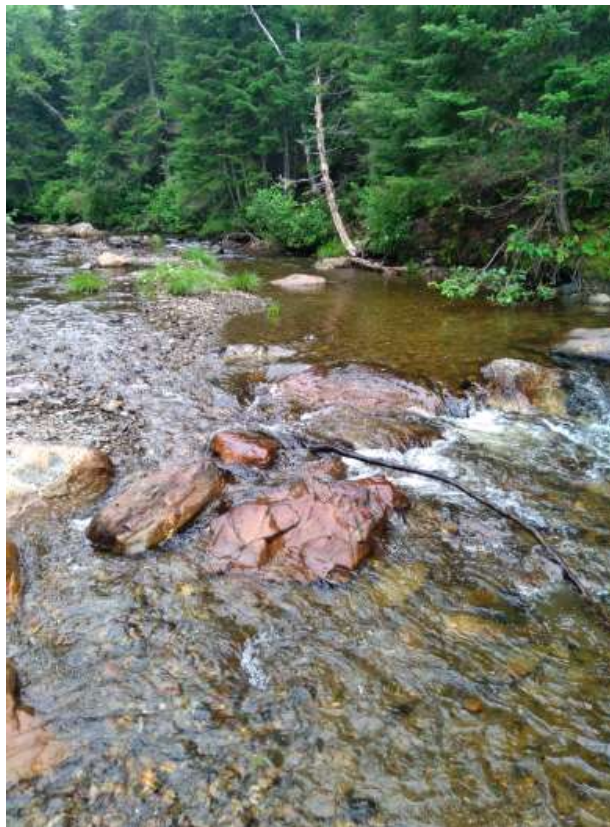
Figure 10. Portrait de la distribution des traverses de cours d'eau sur le bassin versant de la Rivière Gobeil Gagnon

Le territoire du sous bassin versant de la rivière Gobeil-Gagnon, s'étend sur 375,38 km<sup>2</sup> répartis dans la MRC de Kamouraska (46,25 km<sup>2</sup> soit 12,32%) et la MRC de L'Islet (328,83 km<sup>2</sup> soit 87,59%). Il offre une gamme variée d'activités récréotouristiques avec ses 797 km de chemins. La municipalité de Mont-Carmel, le territoire non organisé du petit Lac St-Anne et la ZEC Chapais font partie intégrante de ce vaste territoire, où les activités forestières et l'acériculture contribuent à son dynamisme. Il abrite 113 lacs pour une superficie de 0,27 km<sup>2</sup> et 506,8 km de cours d'eau permanents et intermittents, ainsi que 1233 milieux humides pour près de 67,82 km<sup>2</sup> favorisant une diversité d'organismes, dont l'omble de fontaine. Ce territoire exceptionnel se distingue par la richesse de sa biodiversité. On y retrouve également plusieurs entraves potentielles avec les 104 traverses (figure 10) réparties sur son territoire. 1 de ces traverses (figure 11) est préoccupante. La traverse 19 entrave la libre circulation du poisson et dégrade également l'environnement et les habitats aquatiques.

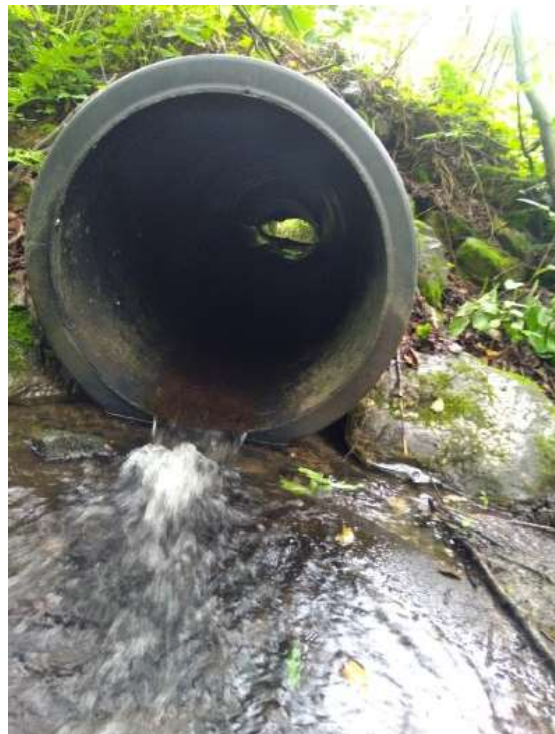
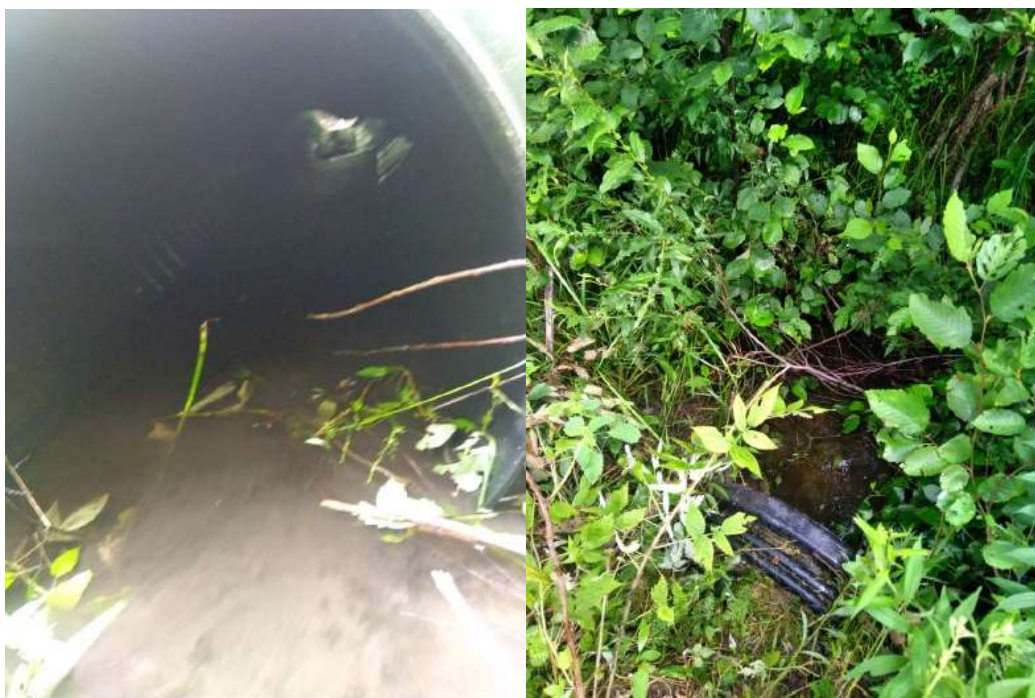
La **traverse 19** (coordonnées géographiques : 47.07955 N et -69.6252992 O) est située près de l'exutoire du bassin versant dans la zone Sud-Est du bassin versant de la Rivière Gobeil-Gagnon près du Maine. Plus précisément le bassin versant de cette traverse draine un territoire de 21,95ha (0,21 km<sup>2</sup>) (figure 12), où la distribution des lacs et dénudées/semi-dénudées humides est uniformément répartie. On retrouve en amont de la traverse 1,6 km de cours d'eau avec un débit maximum instantané d'une récurrence de 10 ans de 0,66m<sup>3</sup>/seconde. La pente du cours d'eau se situe en moyenne à 6,57% (Annexe 1 figure 30). Le sol du cours d'eau est principalement constitué de sable, limon, bloc 25cm+ et gravier \_1/2\_4cm. La traverse présente un tuyau plastique ondulé PEHD qui entrave la libre circulation du poisson avec une obstruction de 26 à 50% à l'intérieur de l'infrastructure dû à l'écrasement de la traverse ainsi qu'un resserrement du cours d'eau de 50%. La connectivité du milieu avec les eaux de fossés et l'absence de géotextile entraîne de l'érosion et une quantité de sédiments se retrouve désormais dans le cours d'eau. Le milieu remplit plusieurs critères pour accueillir une population d'omble de fontaine viable (débit et fosse) mais la connectivité aquatique et la libre circulation sont compromises par cette infrastructure ainsi que la qualité de l'habitat dégradé par l'érosion et la connectivité des fossés. Il est primordial d'effectuer les travaux correctifs (création de fossés et de bassins de sédimentation) pour rétablir la libre circulation de la faune aquatique ainsi que de l'omble de fontaine sur un territoire essentiel à l'espèce pour la reproduction et servant de refuge thermique dans un milieu où la qualité de l'habitat n'est pas compromise.

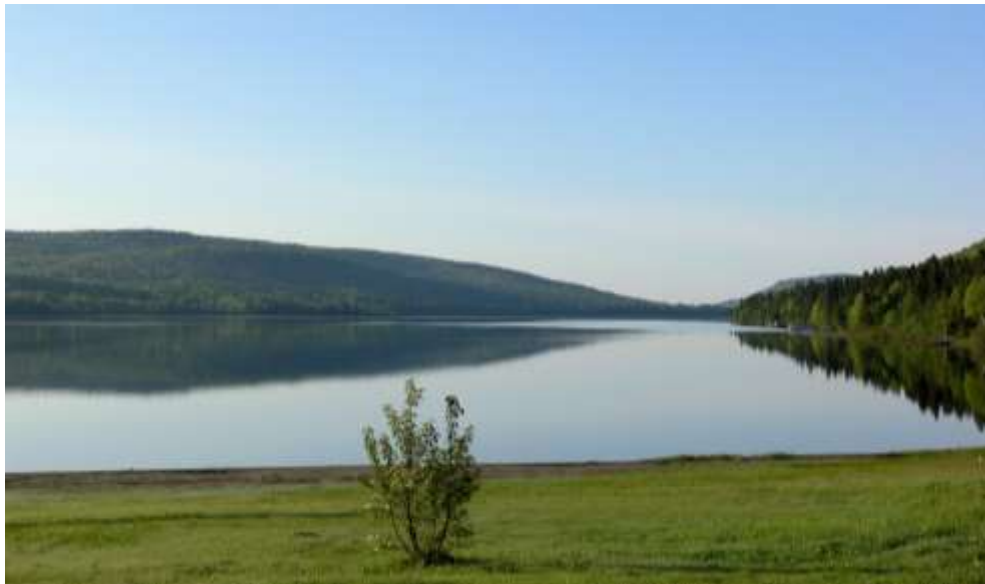
Figure 13. Portrait de la distribution des traverses de cours d'eau sur le bassin versant de la Rivière Chimenticook

On y retrouve également plusieurs entraves potentielles avec les 122 traverses (figure 13) réparties sur son territoire. 12 de ces traverses apparaissent comme préoccupantes (figure 14). Les traverses 85, 94, 172, 99, 89, 99, 170, 186, 188, 701, 27 et 29 entravent la libre circulation du poisson et dégradent également l'environnement et les habitats aquatiques.

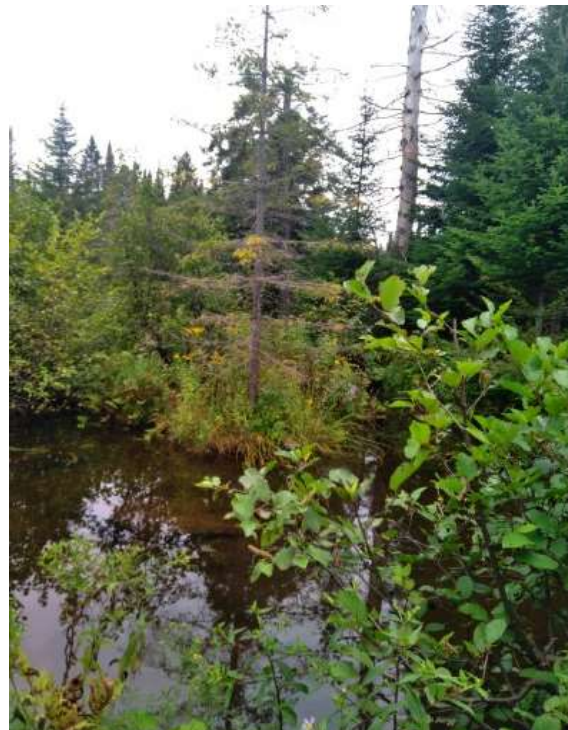
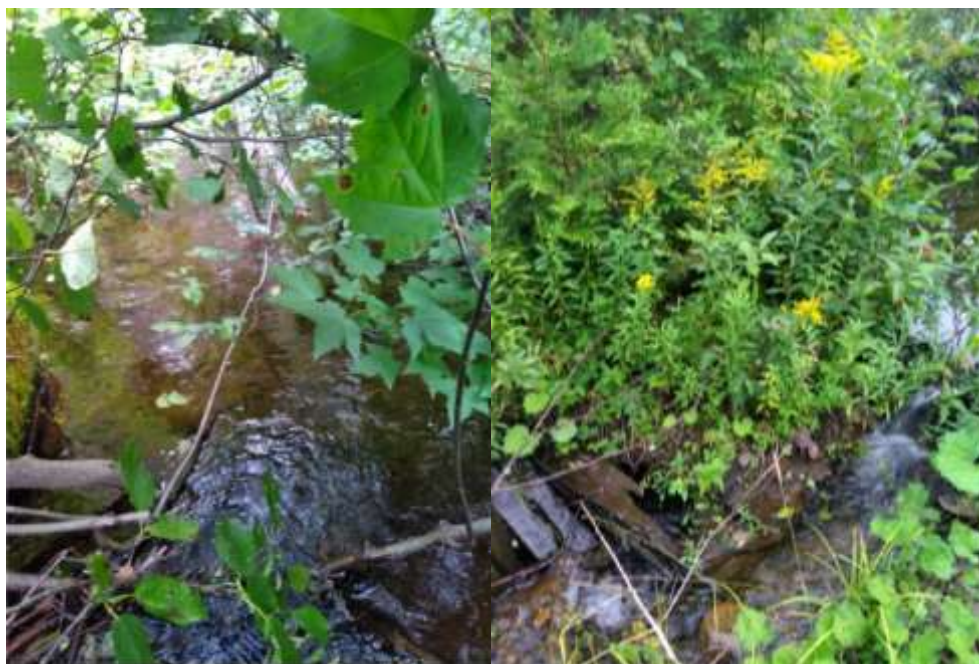
La **traverse 85** (coordonnées géographiques : 47.1617445 N et -69.5605077 O) est située près du lac de l'Est dans la zone Sud du bassin versant de la rivière Chimenticook près du Maine. Plus précisément le bassin versant de cette traverse draine un territoire de 83,40ha (0,83 km<sup>2</sup>) (figure 15) où la distribution des lacs et dénudées/semi-dénudées humides est uniformément répartie. On retrouve en amont de la traverse 2,56 km de cours d'eau avec un débit maximum instantané d'une récurrence de 10 ans de 2,37m<sup>3</sup>/seconde. La pente du cours d'eau se situe en moyenne à 6,91% (Annexe 1 figure 31). Le sol du cours d'eau est principalement constitué de limon, cailloux 4\_8cm, gravier \_1/2\_4cm. La traverse est de type construction de fortune en bois qui entrave grandement la libre circulation du poisson avec une obstruction de 76 à 100% à l'embouchure de l'infrastructure par des débris végétaux et les sédiments. L'érosion longitudinale, la stabilisation non conforme et l'absence de géotextile entraîne de l'érosion, et une quantité significative de sédiments se retrouvent désormais dans le cours d'eau. Le milieu rempli les critères pour accueillir une population d'omble fontaine viable (débit, substrat, fosse et pente) mais la connectivité aquatique et la libre circulation sont compromises par cette infrastructure ainsi que la qualité de l'habitat dégradé par l'érosion et les sédiments. Il est primordial d'effectuer des travaux de restauration de la connectivité aquatique (remplacement de l'infrastructure) pour rétablir la libre circulation de la faune aquatique ainsi que de l'omble de fontaine sur un territoire essentiel à l'espèce pour la reproduction et servant de refuge thermique dans un milieu où la qualité de l'habitat n'est pas compromise.

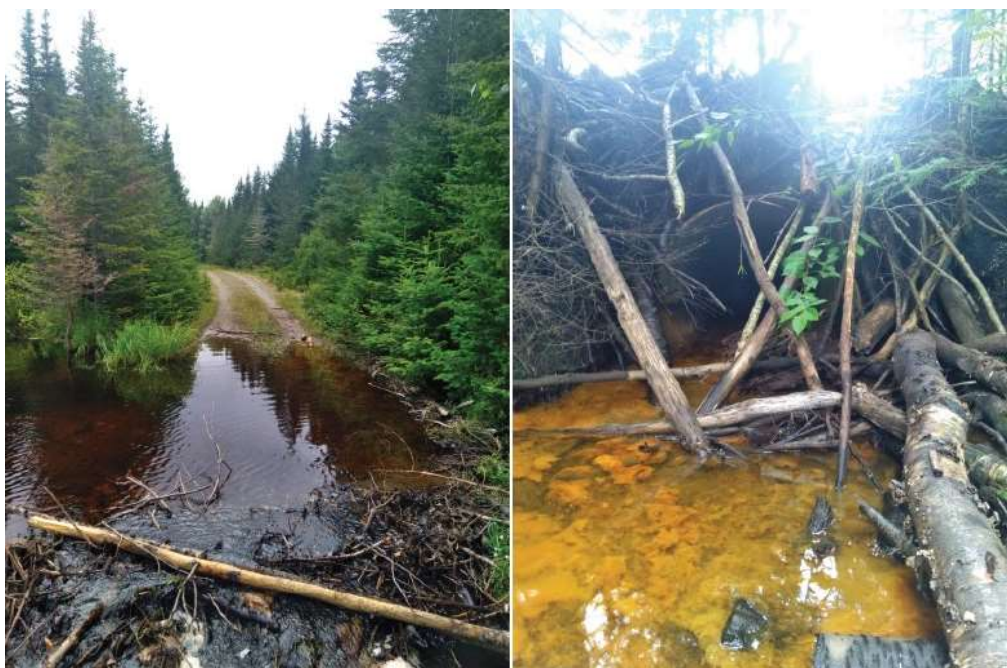
La **traverse 94** (coordonnées géographiques : 47.1529548 N et -69.5605077 O) est située près du lac de l'Est dans la zone Sud du bassin versant de la rivière Chimenticook près du Maine. Plus précisément le bassin versant de cette traverse draine un territoire de 71,33ha (0,71 km<sup>2</sup>) (figure 16) où la distribution des lacs et dénudées/semi-dénudées humides est uniformément répartie). On retrouve en amont de la traverse 1,49 km de cours d'eau avec un débit maximum instantané d'une récurrence de 10 ans de 0,75m<sup>3</sup>/seconde. La pente du cours d'eau se situe en moyenne à 2,06% (Annexe 1 figure 32). Le sol du cours d'eau est principalement constitué de limon, roche-mère et galet 8\_25cm. La traverse en tôle ondulée TTOG entrave grandement la libre circulation du poisson avec une obstruction de 76 à 100% à l'intérieur et aux extrémités de l'infrastructure par des débris végétaux et les sédiments. L'érosion longitudinale, le débordement du cours d'eau sur le chemin, la stabilisation non conforme et l'absence de géotextile entraîne de l'érosion, et une quantité significative de sédiments se retrouve désormais dans le cours d'eau. Le milieu remplit plusieurs critères pour accueillir une population d'omble de fontaine viable (débit et fosse) et la connectivité aquatique ainsi que la libre circulation sont compromises par cette infrastructure ainsi que la qualité de l'habitat dégradé par l'érosion et les sédiments. Il est primordial d'agir, mais pas prioritaire, pour effectuer des travaux mineurs de restauration de la connectivité aquatique (régler la problématique du castor et retirer l'obstruction) pour rétablir la libre circulation de la faune aquatique jusqu'au ponceau 172 ainsi que de l'omble de fontaine sur un territoire intéressant pour l'espèce pour la reproduction ainsi que comme refuge thermique dans un milieu où la qualité de l'habitat n'est pas compromise.

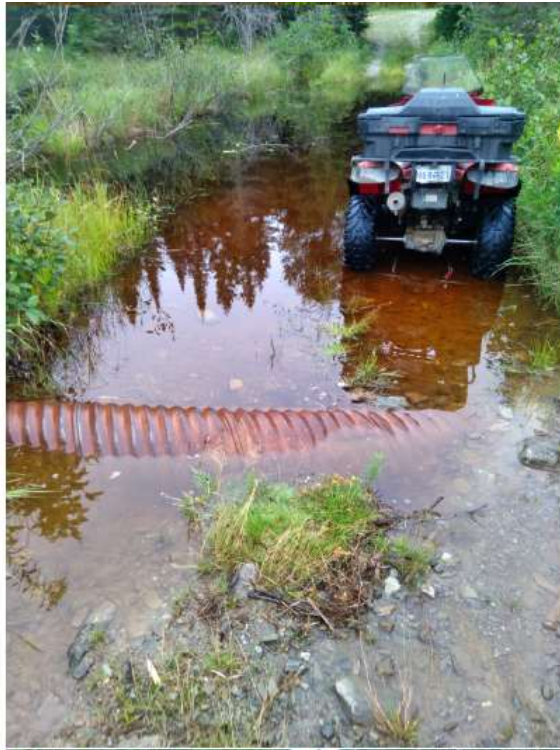
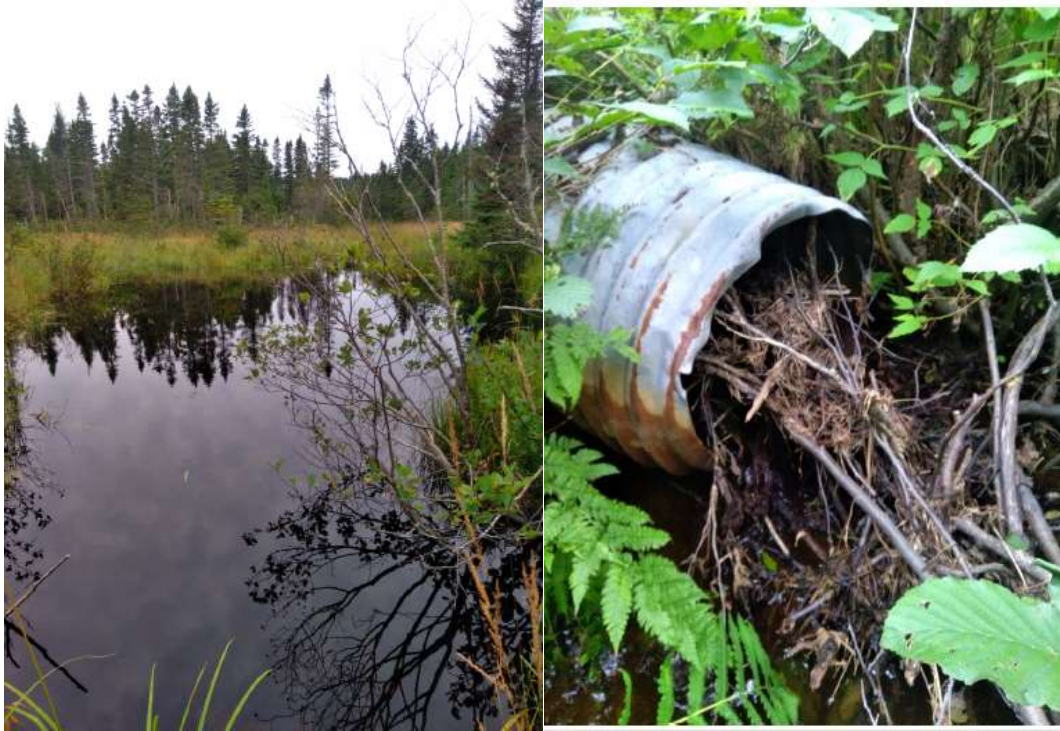
La **traverse 172** (coordonnées géographiques : 47.1477868 N et -69.5953885 O) est située près de la tête de bassin de la traverse 94 et dans la zone sud du grand bassin versant de la rivière Chimenticook près du Maine. Plus précisément le bassin versant de cette traverse draine un territoire de 22,83ha (0,22 km<sup>2</sup>) (figure 17) où la distribution des lacs et dénudées/semi-dénudées humides est uniformément répartie. On retrouve en amont de la traverse 0,83 km de cours d'eau avec un débit maximum instantané d'une récurrence de 10 ans de 0,42m<sup>3</sup>/seconde. La pente du cours d'eau se situe en moyenne à 4,78% (Annexe 1 figure 33). Le sol du cours d'eau est principalement constitué de limon. La traverse ondulée en métal entrave grandement la libre circulation du poisson avec une obstruction de 76 à 100% à l'intérieur et aux extrémités de l'infrastructure par des débris végétaux, les sédiments et l'infrastructure écrasée ainsi qu'un resserrement du cours d'eau de 50%. L'érosion longitudinale, le débordement du cours d'eau sur le chemin, la stabilisation non conforme et l'absence de géotextile entraîne de l'érosion, et une quantité significative de sédiments se retrouve désormais dans le cours d'eau. Le milieu remplit plusieurs critères pour accueillir une population d'omble de fontaine viable (débit et fosse) et la connectivité aquatique et la libre circulation sont compromises par cette infrastructure ainsi que la qualité de l'habitat dégradé par l'érosion et les sédiments. Il est primordial, mais pas prioritaire, d'effectuer des travaux de restauration de connectivité aquatique (régler la problématique du castor et remplacer la traverse) pour rétablir la libre circulation de la faune aquatique ainsi que de l'omble de fontaine sur un territoire intéressant pour l'espèce pour la reproduction et comme refuge thermique dans un milieu où la qualité de l'habitat n'est pas compromise.

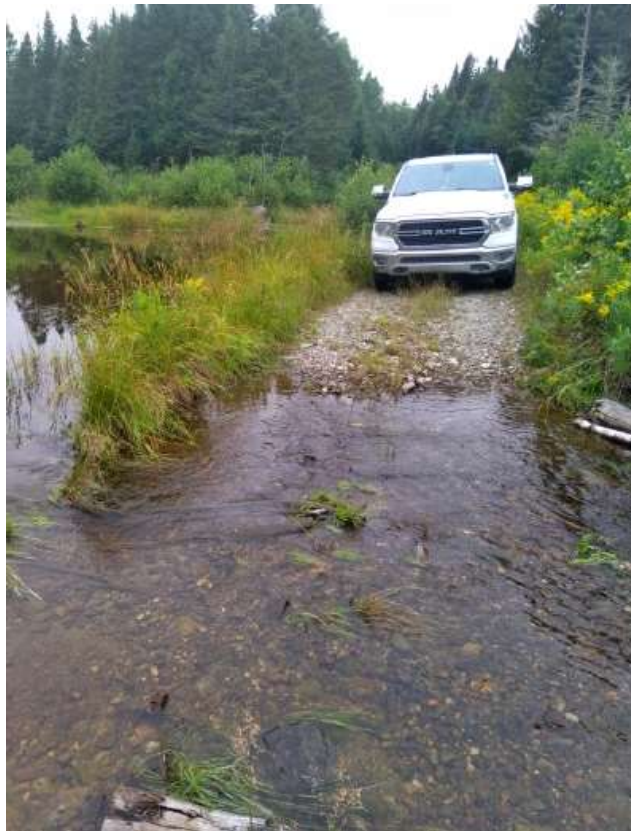
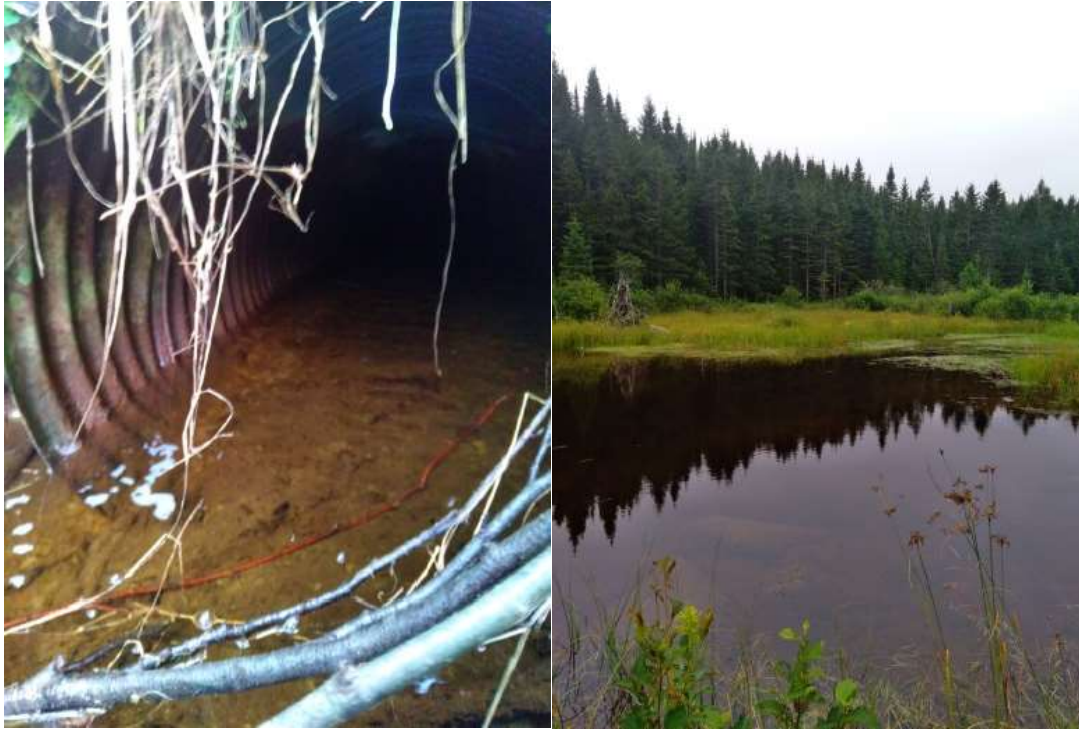
La **traverse 99** (coordonnées géographiques : 47.1760635 N et -69.5984562 O) est située près du lac de l'Est, dans la zone Sud du grand bassin versant de la rivière Chimenticook. Plus précisément le bassin versant de cette traverse draine un territoire de 214,44ha (2,14 km<sup>2</sup>) (figure 17) où la distribution des lacs et dénudées/semi-dénudées humides est uniformément répartie. On retrouve en amont de la traverse 2,22 km de cours d'eau avec un débit maximum instantané d'une récurrence de 10 ans de 2,89m<sup>3</sup>/seconde. La pente du cours d'eau se situe en moyenne à 8,02% (Annexe 1 figure 36). Le sol du cours d'eau est principalement constitué de limon. Cette traverse en tôle ondulée TTOG entrave grandement la libre circulation du poisson avec une obstruction de 76 à 100% à l'embouchure de l'infrastructure par des débris végétaux et les sédiments. L'érosion transversale, le débordement du cours d'eau sur le chemin, la stabilisation non conforme et l'absence de géotextile entraîne de l'érosion, et une quantité significative de sédiments se retrouve désormais dans le cours d'eau.

Le milieu rempli plusieurs critères pour accueillir une population d'omble de fontaine viable (débit et fosse) et la connectivité aquatique et la libre circulation sont compromises par cette infrastructure ainsi que la qualité de l'habitat dégradé par l'érosion et les sédiments. Il est primordial, mais pas prioritaire, d'effectuer des travaux de restauration de connectivité aquatique (régler la problématique du castor et remplacer la traverse) pour rétablir la libre circulation de la faune aquatique ainsi que de l'omble de fontaine sur un territoire intéressant pour l'espèce pour la reproduction et comme refuge thermique dans un milieu où la qualité de l'habitat n'est pas compromise.

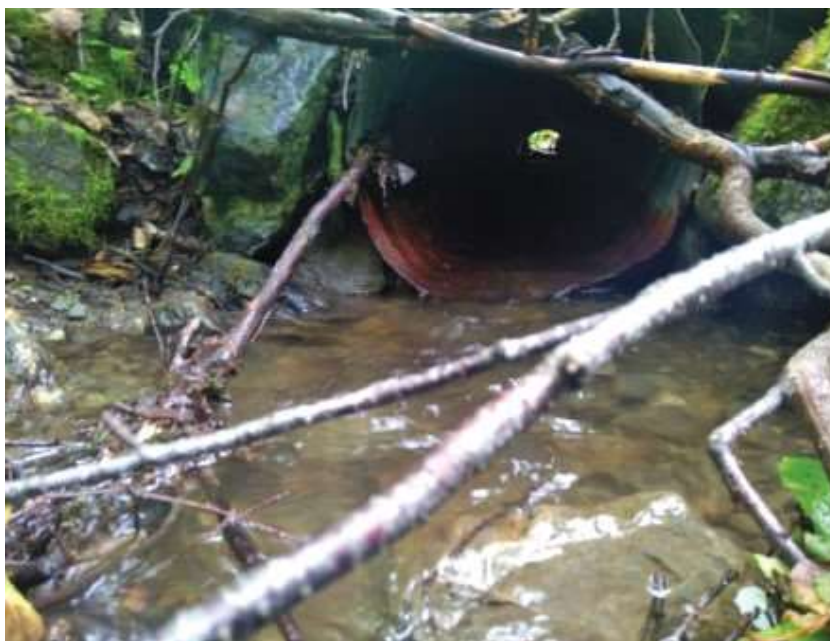
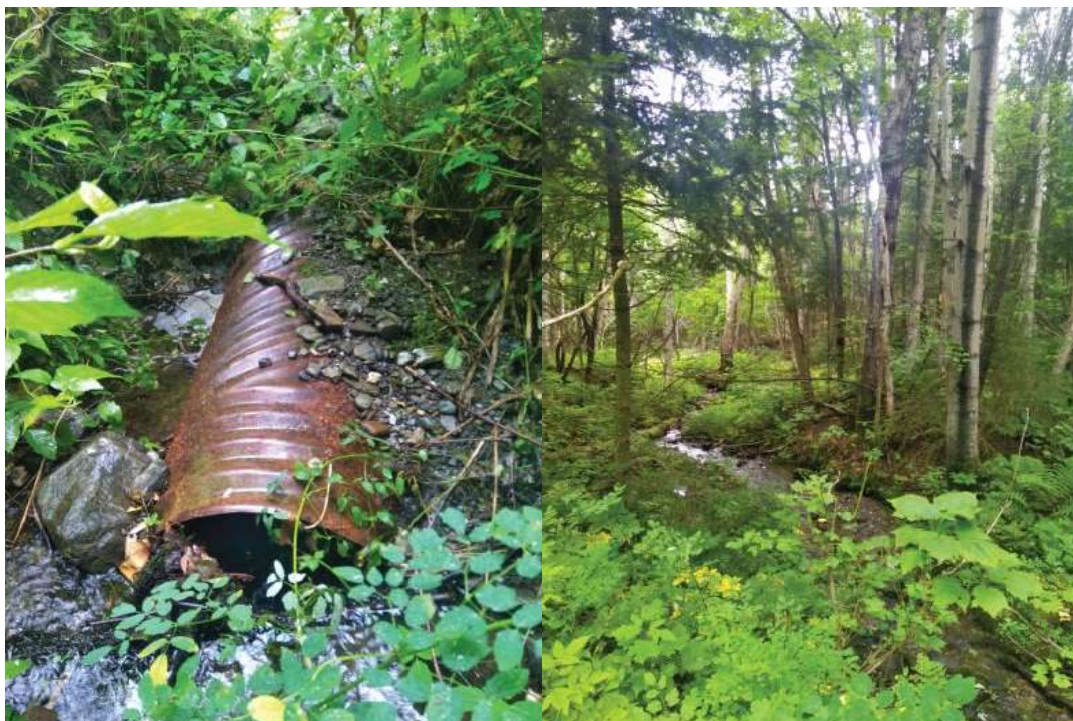
La **traverse 89** (coordonnées géographiques : 47.1669328 N et -69.5997015 O) est située près de la tête de bassin de la traverse 99 et dans la zone Sud du grand bassin versant de la rivière Chimenticook. Plus précisément le bassin versant de cette traverse draine un territoire de 23,90ha (0,23 km<sup>2</sup>) (figure 17) où la distribution des lacs et dénudées/semi-dénudées humides est uniformément répartie. On retrouve en amont de la traverse 0,91 km de cours d'eau avec un débit maximum instantané d'une récurrence de 10 ans de 1,29m<sup>3</sup>/seconde. La pente du cours d'eau se situe en moyenne à 15,28% (Annexe 1 figure 34). Le sol du cours d'eau est principalement constitué de limon, galet 8\_25cm, gravier\_1/2\_4cm. La traverse en tôle ondulée TTOG entrave partiellement la libre circulation du poisson avec une obstruction de 26 à 50% à l'intérieur de l'infrastructure par des débris végétaux, les sédiments, l'infrastructure écrasée ainsi qu'un resserrement du cours d'eau de 50%. La connectivité des fossés avec le cours d'eau apporte des sédiments, mais la stabilisation conforme et la présence de géotextile limite la quantité de sédiments dans le cours d'eau. Le milieu remplit plusieurs critères pour accueillir une population d'omble de fontaine viable (débit et fosse) et la connectivité aquatique et la libre circulation sont seulement partiellement compromises par cette infrastructure ainsi que la qualité de l'habitat dégradé par les sédiments. Il serait intéressant d'agir pour limiter les sédiments en effectuant des travaux de voirie forestière (création de fossés et de bassins de sédimentation) qui permettront le retour de la libre circulation de la faune aquatique ainsi que l'amélioration de la qualité de l'habitat pour la faune aquatique.

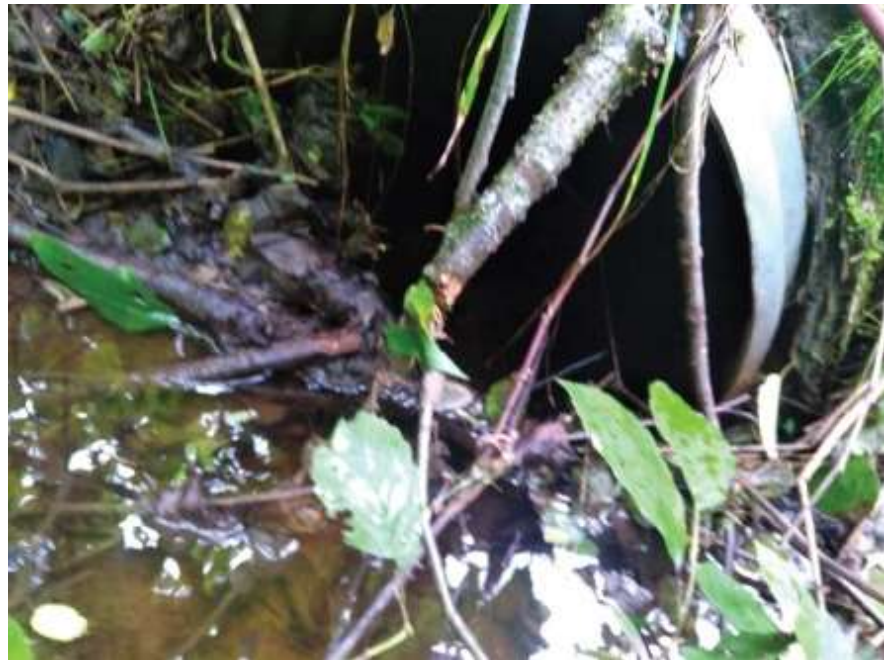
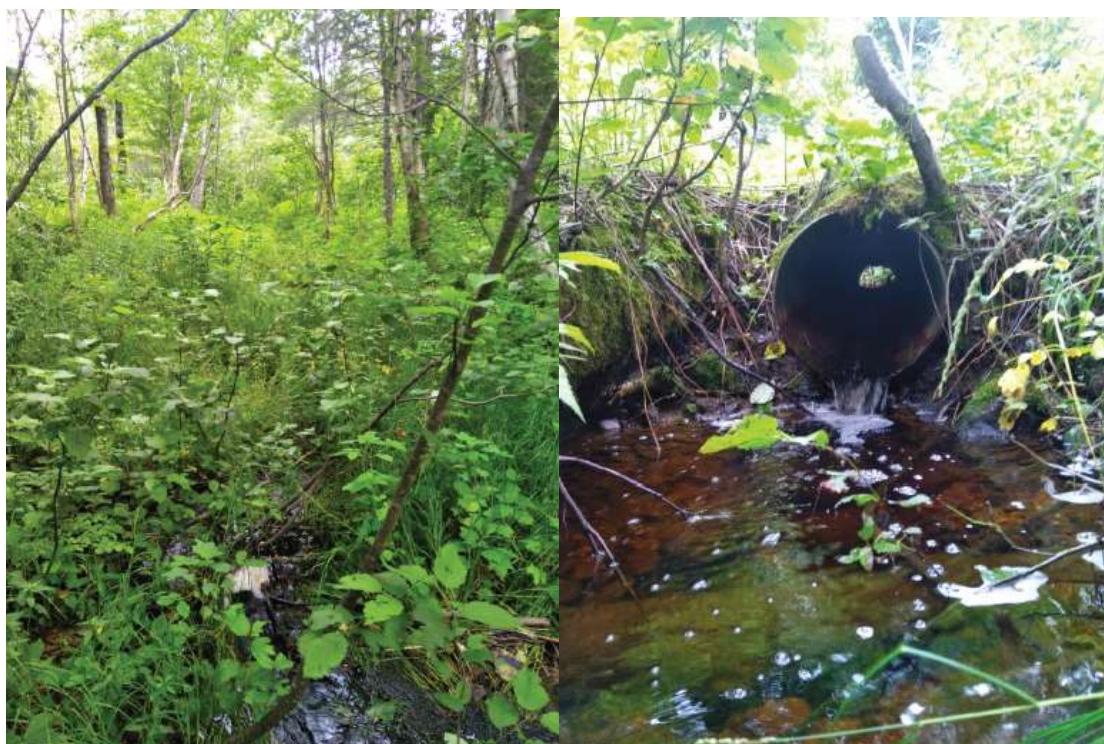
La **traverse 98** (coordonnées géographiques : 47.175593 N et -69.6069973 O) est située près de la tête de bassin de la traverse 99 et dans la zone Sud du grand bassin versant de la rivière Chimenticook. Plus précisément le bassin versant de cette traverse draine un territoire de 19,97ha (0,19 km<sup>2</sup>) (figure 17) où la distribution des lacs et dénudées/semi-dénudées humides est uniformément répartie. On retrouve en amont de la traverse 0,61 km de cours d'eau avec un débit maximum instantané d'une récurrence de 10 ans de 0,35m<sup>3</sup>/seconde. La pente du cours d'eau se situe en moyenne à 2,18% (Annexe 1 figure 35). Le sol du cours d'eau est principalement constitué de galet 8\_25cm, cailloux 4\_8cm, gravier \_1/2\_4cm. La traverse est composée d'un ponceau en tôle ondulée TTOG entravant partiellement la libre circulation du poisson avec une obstruction de 1 à 25% à l'intérieur de l'infrastructure par des débris végétaux, les sédiments, l'infrastructure. La connectivité du chemin avec le cours d'eau apporte des sédiments ainsi que la stabilisation non conforme et l'absence de géotextile. Le milieu rempli plusieurs critères pour accueillir une population d'omble de fontaine viable (débit et fosse) et la connectivité aquatique et la libre circulation est seulement partiellement compromise par cette infrastructure ainsi que la qualité de l'habitat dégradé par les sédiments. Il serait intéressant d'agir pour retirer l'obstruction en effectuant des travaux de voirie forestière et l'installation d'une nouvelle traverse qui permettront le retour de la libre circulation de la faune aquatique ainsi la qualité de l'habitat pour la faune aquatique.

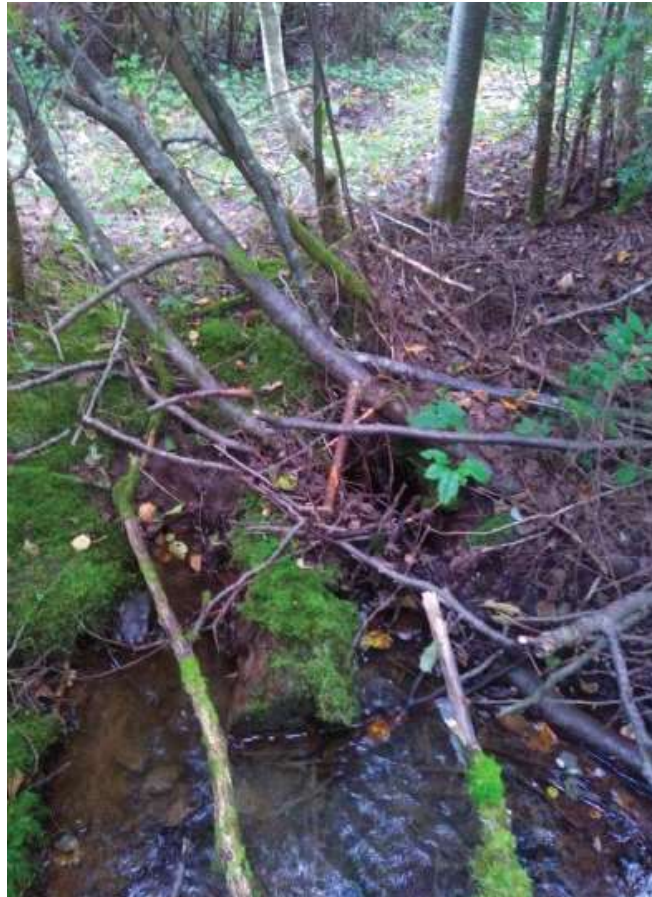
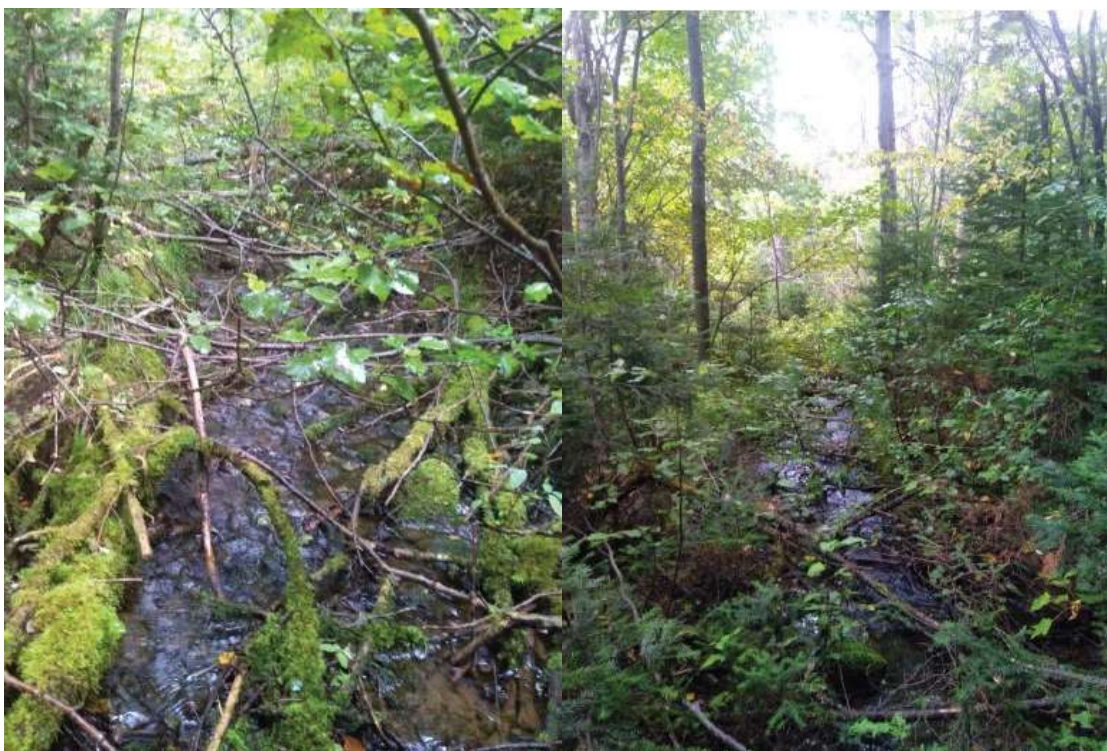
La **traverse 170** (coordonnées géographiques : 47.2545112 N et -69.5456423 O) est située dans la zone Nord-Est du grand bassin versant de la rivière Chimenticook à la ligne de partage des eaux. Plus précisément le bassin versant de cette traverse draine un territoire de 61,52ha (0,61 km<sup>2</sup>) (figure 18) où la distribution des lacs et dénudées/semi-dénudées humides est uniformément répartie. On retrouve en amont de la traverse 1,18 km de cours d'eau avec un débit maximum instantané d'une récurrence de 10 ans de 1,93 m<sup>3</sup>/seconde. La pente du cours d'eau se situe en moyenne à 9,69% (Annexe 1 figure 37). Le sol du cours d'eau est principalement constitué de galet 8\_25cm, cailloux 4\_8cm, gravier \_1/2\_4cm. Cette traverse est une construction de fortune en bois entravant grandement la libre circulation du poisson avec une obstruction de 76 à 100% à l'intérieur et aux extrémités de l'infrastructure par des débris végétaux, les sédiments et l'infrastructure écrasée ainsi qu'un resserrement du cours d'eau de 75%. L'érosion longitudinale, le débordement du cours d'eau sur le chemin, la stabilisation non conforme et l'absence de géotextile entraînent de l'érosion, et une quantité significative de sédiments se retrouve désormais dans le cours d'eau. Le milieu rempli présentement les critères pour accueillir une population d'omble fontaine viable (débit, substrat, fosse et pente) mais la connectivité aquatique et la libre circulation sont compromises par cette infrastructure ainsi que la qualité de l'habitat dégradé par l'érosion et les sédiments. Il est primordial d'effectuer des travaux de restauration de connectivité aquatique (implantation d'une traverse) qui permettront le retour de la libre circulation de la faune aquatique ainsi que de l'omble de fontaine sur un territoire intéressant pour l'espèce, à la fois pour la reproduction et comme refuge thermique dans un milieu où la qualité de l'habitat n'est pas compromise.
