Portrait des traverses dans les sous-bassins des rivières Noire, St-Francois, Gobeil-Gagnon et Chimenticook pour une optimisation de l'habitat du poisson

Portrait de l'état des ponceaux dans les sous-bassins des rivières Noire, St-Francois, Gobeil-Gagnon et Chimenticook en vue de préserver et améliorer l'habitat des espèces aquatiques, afin d'assurer leur libre passage.

OBVFSJ. 2024. Portrait des traverses dans les sous bassins des rivières Noire, St-François, Gobeil-Gagnon et Chimenticook pour une optimisation de l'habitat du poisson. Organisme de bassin versant du fleuve St-Jean. Québec. 115 p

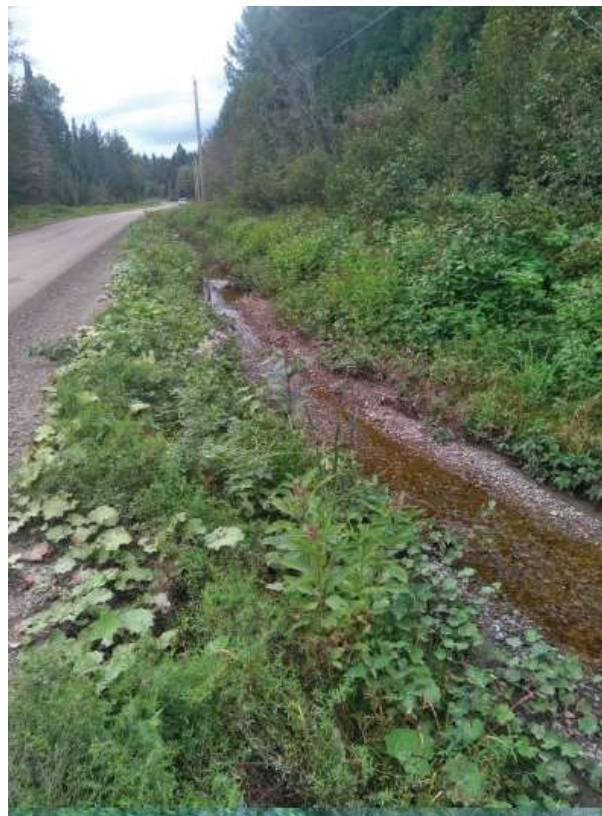
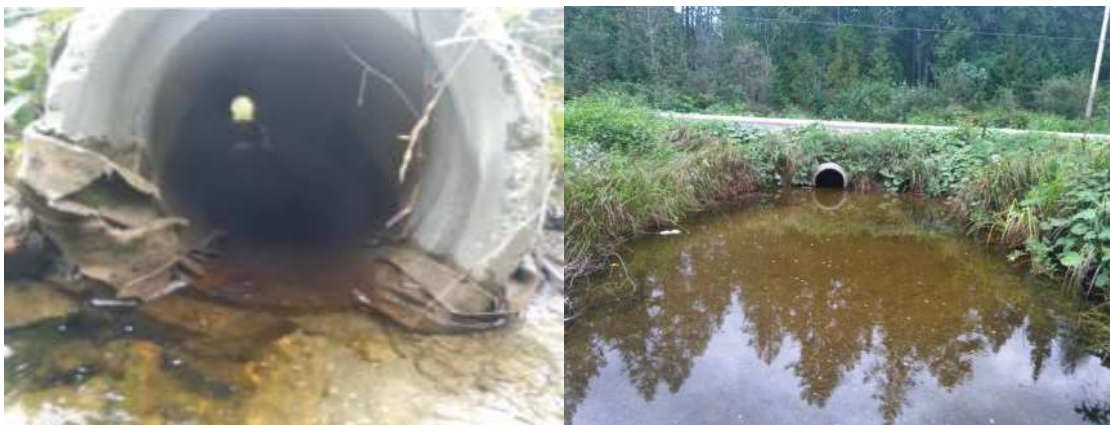
La **traverse 186** (coordonnées géographiques : 47.2576035 N et -69.5919383 O) est située près de la tête du lac de l'Est et dans la zone Nord et du grand bassin versant de la Rivière Chimenticook. Plus précisément le bassin versant de cette traverse draine un territoire de 198,15ha (1,98 km<sup>2</sup>) (figure 19) où la distribution des lacs et dénudées/semi-dénudées humides est uniformément répartie. On retrouve en amont de la traverse 5,08 km de cours d'eau avec un débit maximum instantané d'une récurrence de 10 ans de 2,20 m<sup>3</sup>/seconde. La pente du cours d'eau se situe en moyenne à 5,50% (Annexe 1 figure 38). Le sol du cours d'eau est principalement constitué de galet 8\_25cm, cailloux 4\_8cm, gravier \_1/2\_4cm. La traverse est une infrastructure en béton lisse entravant totalement la libre circulation du poisson avec une obstruction de 1 à 25% à l'intérieur de l'infrastructure par l'infrastructure écrasé ainsi qu'un resserrement du cours d'eau de 75%. La déviation du cours d'eau dans le fossé sur 250 mètres et la stabilisation non conforme entraîne de l'érosion, et une quantité significative de sédiments se retrouve désormais dans le cours d'eau. Le milieu remplit présentement les critères pour accueillir une population d'omble fontaine viable (débit, substrat, fosse et pente) mais la connectivité aquatique et la libre circulation sont compromises par cette infrastructure ainsi que la qualité de l'habitat dégradé par sa déconnexion aquatique, l'érosion et les sédiments. Il est primordial d'effectuer des travaux de restauration de la connectivité aquatique et de cours d'eau (restauration du cours d'eau) qui permettront le retour de la libre circulation de la faune aquatique ainsi que de l'omble de fontaine sur un territoire intéressant pour l'espèce. La déviation du cours d'eau dans le fossé et la modification de son exutoire empêchent totalement la libre circulation de l'omble de fontaine en agissant comme une barrière sur un territoire comprenant 5 km de cours d'eau. Il est primordial de restaurer cette traverse pour la reproduction et l'accessibilité au refuge thermique dans un milieu où la qualité de l'habitat n'est pas compromise.

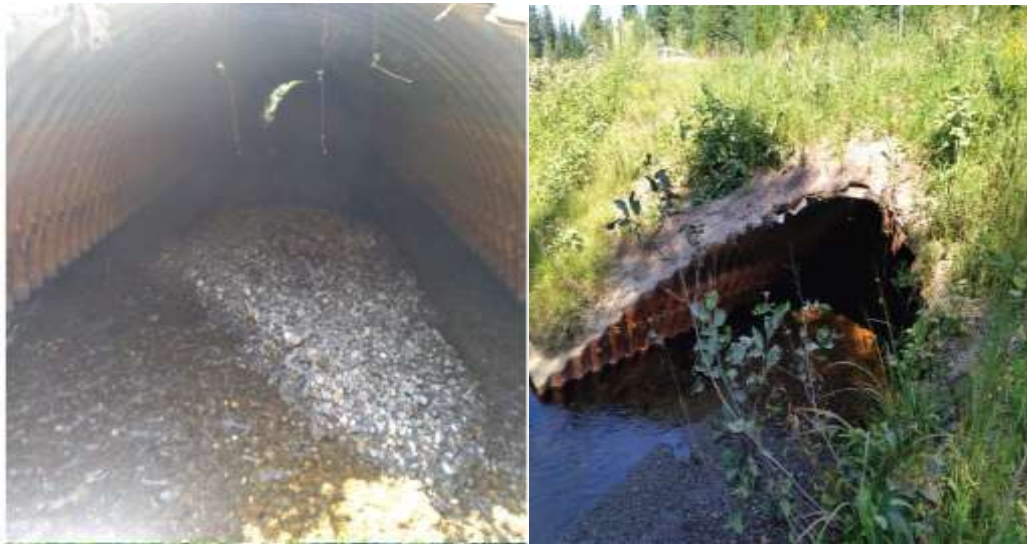
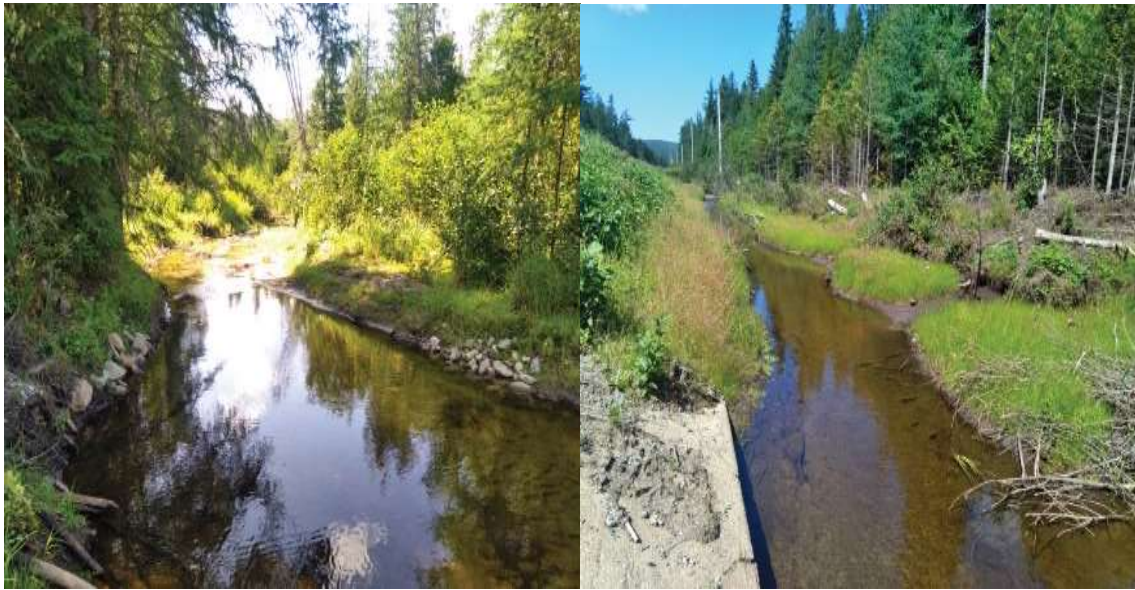
La **traverse 188** (coordonnées géographiques : 47.2487935 N et -69.5857972 O) est située près de la tête du lac de l'Est et dans la zone Nord du grand bassin versant de la rivière Chimenticook. Plus précisément le bassin versant de cette traverse draine un territoire de 136,41ha (1,36 km<sup>2</sup>) (figure 20) où la distribution des lacs et dénudées/semi-dénudées humides est uniformément répartie. On retrouve en amont de la traverse 2,75 km de cours d'eau avec un débit maximum instantané d'une récurrence de 10 ans de 3,58 m<sup>3</sup>/seconde. La pente du cours d'eau se situe en moyenne à 9,97% (Annexe 1 figure 39). Le sol du cours d'eau est principalement constitué de sable, cailloux 4\_8cm, gravier \_1/2\_4cm. La traverse est une infrastructure en arche entravant totalement la libre circulation du poisson avec une obstruction de 26 à 50% à l'intérieur de l'infrastructure par des débris végétaux et les sédiments. La connectivité du cours d'eau avec le fossé sur plusieurs kilomètres et la stabilisation non conforme entraîne de l'érosion, et une quantité significative de sédiments se retrouve désormais dans le cours d'eau. Le milieu rempli présentement les critères pour accueillir une population d'omble fontaine viable (débit, substrat, fosse et pente) mais la connectivité aquatique et la libre circulation sont compromises par cette infrastructure ainsi que la qualité de l'habitat dégradé par sa déconnexions aquatique, l'érosion et les sédiments. Il est primordial d'effectuer des travaux de restauration de la connectivité aquatique et de cours d'eau (restauration du cours d'eau) qui permettront le retour de la libre circulation de la faune aquatique ainsi que de l'omble de fontaine sur un territoire intéressant pour l'espèce. La déviation du cours d'eau dans le fossé et la modification de son exutoire empêchent totalement la libre circulation de l'omble agissant comme une barrière sur un territoire comprenant 2,75 km de cours d'eau. Il est primordial de restaurer cette traverse pour la reproduction et l'accès au refuge thermique dans un milieu où la qualité de l'habitat n'est pas compromise.

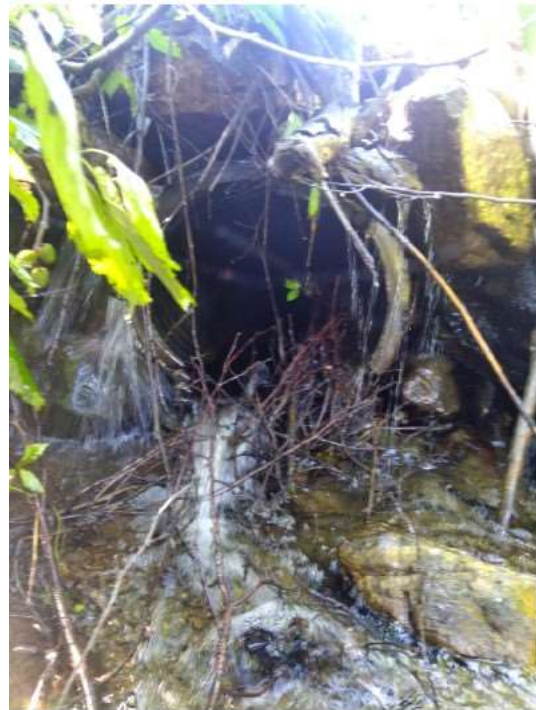
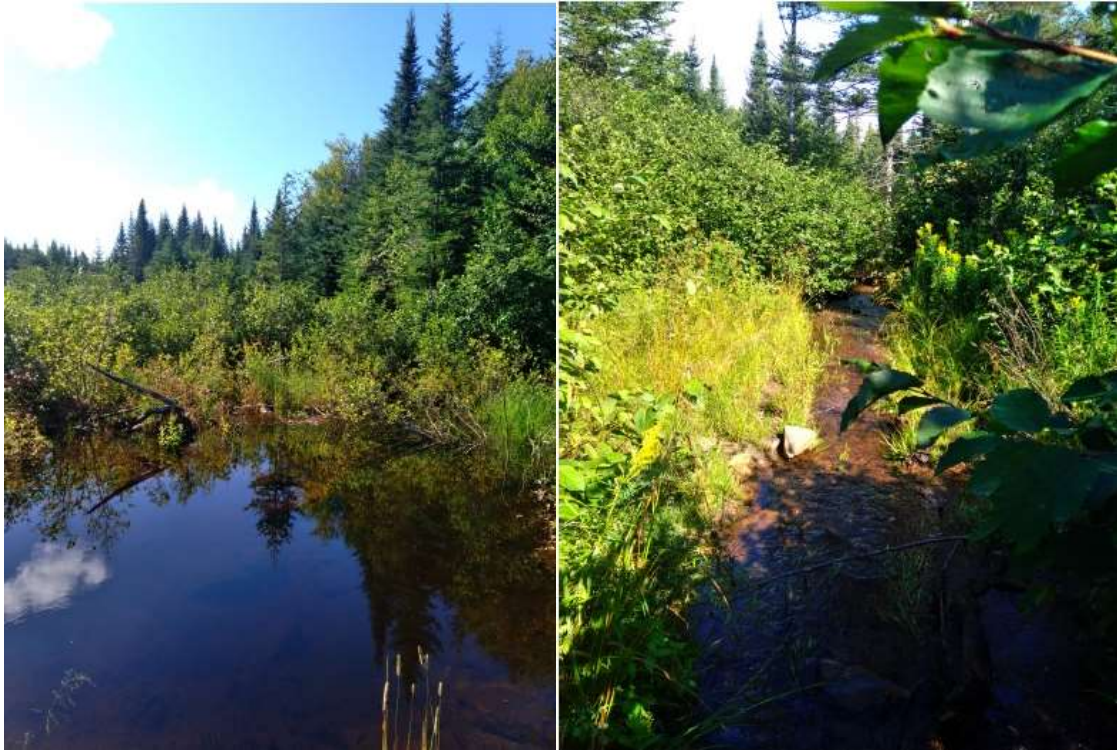
La **traverse 701** (coordonnées géographiques : 47.1410083 N et -69.6293312 O) est située dans la ZEC Chapais et dans la zone Sud-Ouest du grand bassin versant de la rivière Chimenticook. Plus précisément le bassin versant de cette traverse draine un territoire de 20,81ha (0,20 km<sup>2</sup>) (figure 21) où la distribution des lacs et dénudées/semi-dénudées humides est uniformément répartie. On retrouve en amont de la traverse 1,44 km de cours d'eau avec un débit maximum instantané d'une récurrence de 10 ans de 0,54 m<sup>3</sup>/seconde. La pente du cours d'eau se situe en moyenne à 7,39% (Annexe 1 figure 40). Le sol du cours d'eau est principalement constitué de bloc 25cm+, galet 8\_25cm, cailloux 4\_8cm. La traverse est une infrastructure en plastique ondulée PEHD entravant grandement la libre circulation du poisson avec une obstruction de 76 à 100% à l'intérieur et aux extrémités de l'infrastructure par des débris végétaux et les sédiments. L'érosion longitudinale, la stabilisation non conforme et l'absence de géotextile entraînent de l'érosion. Une quantité significative de sédiments se retrouve désormais dans le cours d'eau. Le milieu rempli présentement les critères pour accueillir une population d'omble fontaine viable (débit, substrat, fosse et pente) mais la connectivité aquatique et la libre circulation sont compromises par cette infrastructure ainsi que la qualité de l'habitat dégradé par l'érosion et les sédiments. Il est primordial d'effectuer des travaux de voirie forestière (retiré l'obstruction et gérer la problématique du castor) qui permettront le retour de la libre circulation de la faune aquatique ainsi que de l'omble de fontaine sur un territoire intéressant pour l'espèce pour la reproduction et comme refuge thermique dans un milieu où la qualité de l'habitat n'est pas compromise.

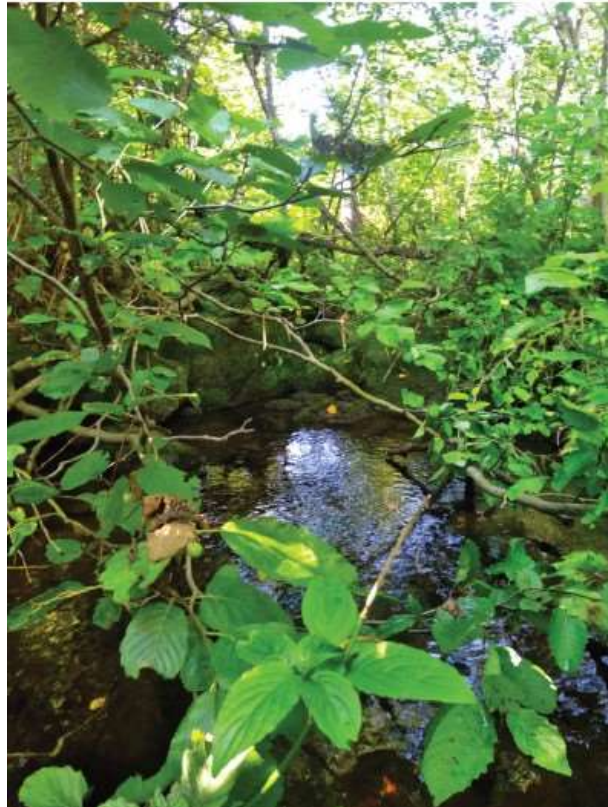
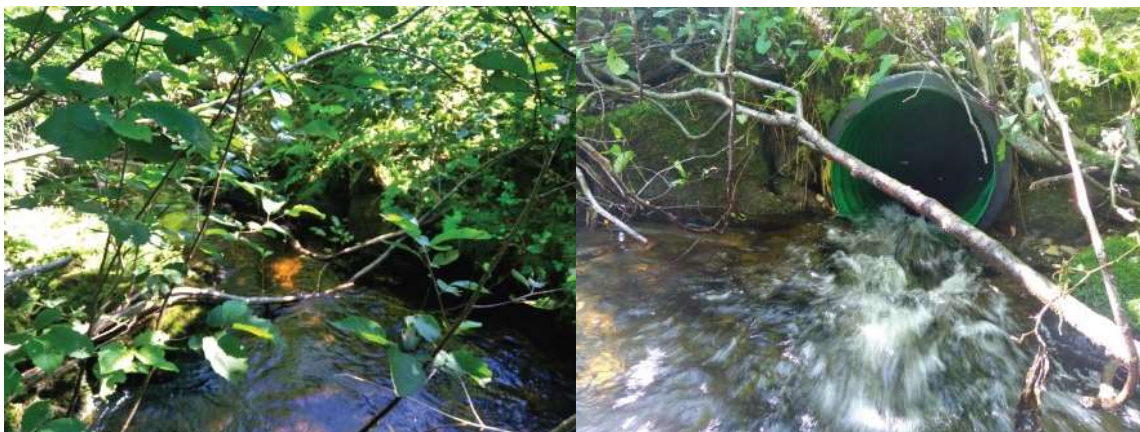
La **traverse 27** (coordonnées géographiques : 47.1418618 N et -69.6306152 O) est située dans la ZEC Chapais et dans la zone Sud-Ouest du grand bassin versant de la rivière Chimenticook. Plus précisément le bassin versant de cette traverse draine un territoire de 110,12ha (1,10 km<sup>2</sup>) (figure 21) où la distribution des lacs et dénudées/semi-dénudées humides est uniformément répartie. On retrouve en amont de la traverse 2,08 km de cours d'eau avec un débit maximum instantané d'une récurrence de 10 ans de 2,26 m<sup>3</sup>/seconde. La pente du cours d'eau se situe en moyenne à 5,06% (Annexe 1 figure 41). Le sol du cours d'eau est principalement constitué de bloc 25cm+, galet 8\_25cm. La traverse est une infrastructure en plastique ondulée PEHD entravant la libre circulation du poisson avec une obstruction de 51 à 75% à l'intérieur de l'infrastructure par l'écrasement de la traverse. Le milieu rempli présentement les critères pour accueillir une population d'omble fontaine viable (débit, substrat, fosse et pente) mais la connectivité aquatique et la libre circulation sont compromises par cette infrastructure ainsi que la qualité de l'habitat dégradé par sa déconnexion aquatique. Il est primordial d'effectuer des travaux de voirie forestière (remplacer la traverse) qui permettront le retour de la libre circulation de la faune aquatique ainsi que de l'omble de fontaine sur un territoire intéressant pour l'espèce. Il est primordial de restaurer cette traverse pour la reproduction et comme refuge thermique dans un milieu où la qualité de l'habitat n'est pas compromise.

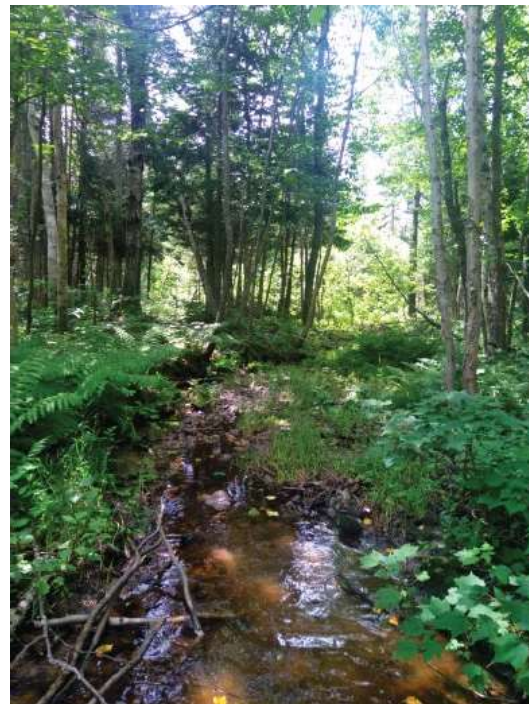
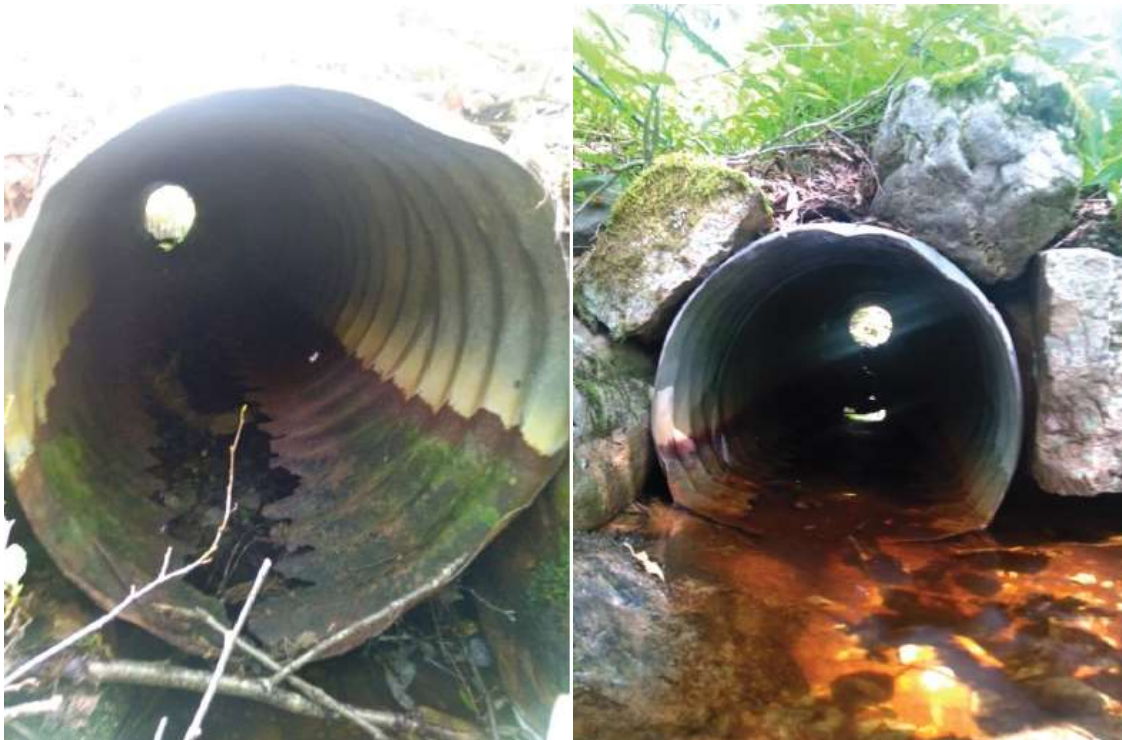
La **traverse 29** (coordonnées géographiques : 47.1071103 N et -69.6138502 O) est située dans la ZEC Chapais et dans la zone Sud-Ouest du grand bassin versant de la rivière Chimenticook près du Maine. Plus précisément le bassin versant de cette traverse draine un territoire de 13,25ha (0,13 km<sup>2</sup>) (figure 22) où la distribution des lacs et dénudées/semi-dénudées humides est uniformément répartie. On retrouve en amont de la traverse 0,981 km de cours d'eau avec un débit maximum instantané d'une récurrence de 10 ans de 0,51 m<sup>3</sup>/seconde. La pente du cours d'eau se situe en moyenne à 8,02% (Annexe 1 figure 42). Le sol du cours d'eau est principalement constitué de limon, galet 8\_25cm, cailloux 4\_8cm. La traverse est une infrastructure ondulée en métal entravant totalement la libre circulation du poisson avec une obstruction de 1 à 25% à l'intérieur de l'infrastructure par l'écrasement de celle-ci. L'érosion du lit du cours d'eau et la stabilisation non conforme entraînent de l'érosion, et une quantité significative de sédiments se retrouve désormais dans le cours d'eau. Le milieu rempli présentement les critères pour accueillir une population d'omble fontaine viable (débit, substrat, fosse et pente) mais la connectivité aquatique et la libre circulation sont compromises par cette infrastructure ainsi que la qualité de l'habitat dégradé par sa déconnection aquatique, l'érosion et les sédiments. Il est primordial d'effectuer des travaux de restauration de la connectivité aquatique et de cours d'eau (remplacer la traverse) qui permettront le retour de la libre circulation de la faune aquatique ainsi que de l'omble de fontaine sur un territoire intéressant pour l'espèce. Il est primordial de restaurer cette traverse pour la reproduction et comme refuge thermique dans un milieu où la qualité de l'habitat n'est pas compromise.

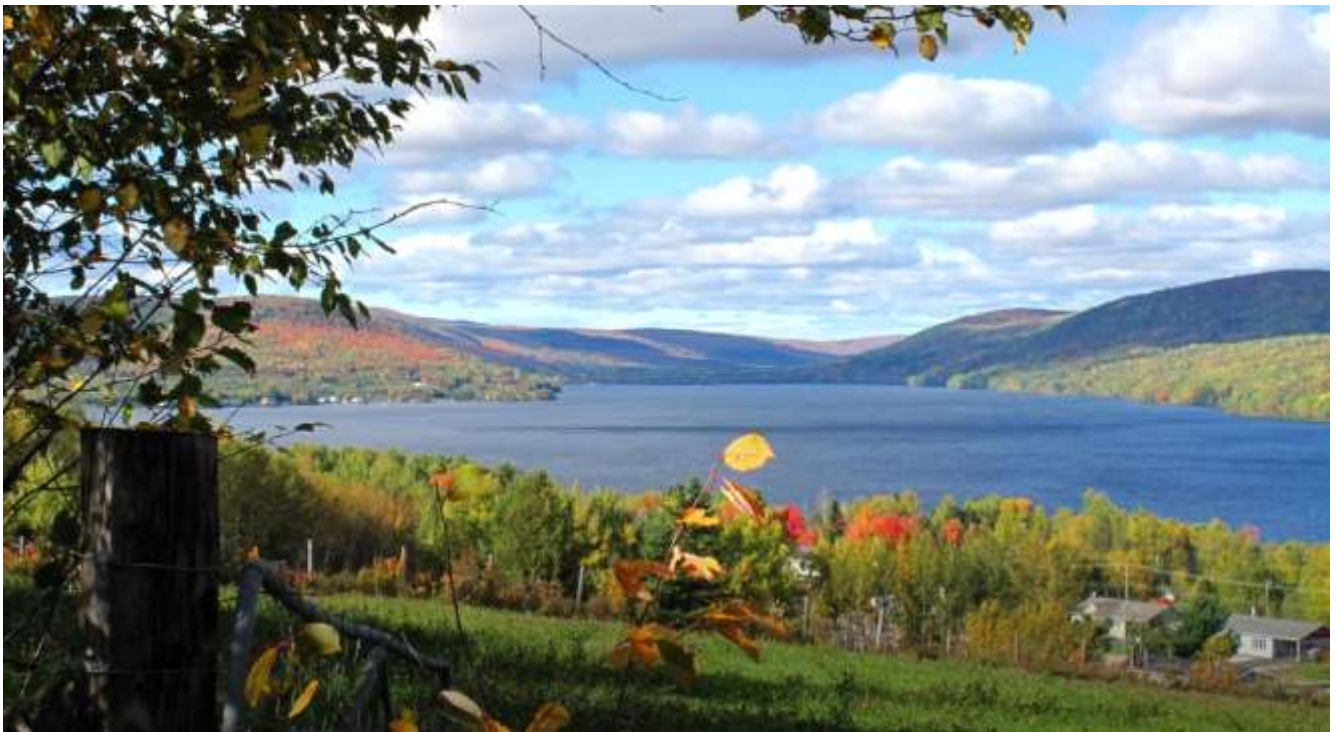
Figure 23. Portrait de la distribution des traverses de cours d'eau sur le bassin versant de la rivière St-Francois

On y retrouve également plusieurs entraves potentielles avec les 47 traverses (figure 23) réparties sur son territoire. Dans le cadre de ce projet, aucune traverse n'a été jugée problématique.
