**Acquisition de connaissance sur l'état des traverses de cours d'eau en forêt
publique des territoires de l'OBV de la Côte-du-Sud, de l'OBV du fleuve St-
Jean et du Conseil de bassin de la rivière Etchemin**

Rapport Final

Organisme des bassins versants de la Côte-du-Sud
Organisme de bassin versant du fleuve Saint-Jean
Conseil de bassin de la rivière Etchemin

Le 31 mars 2021

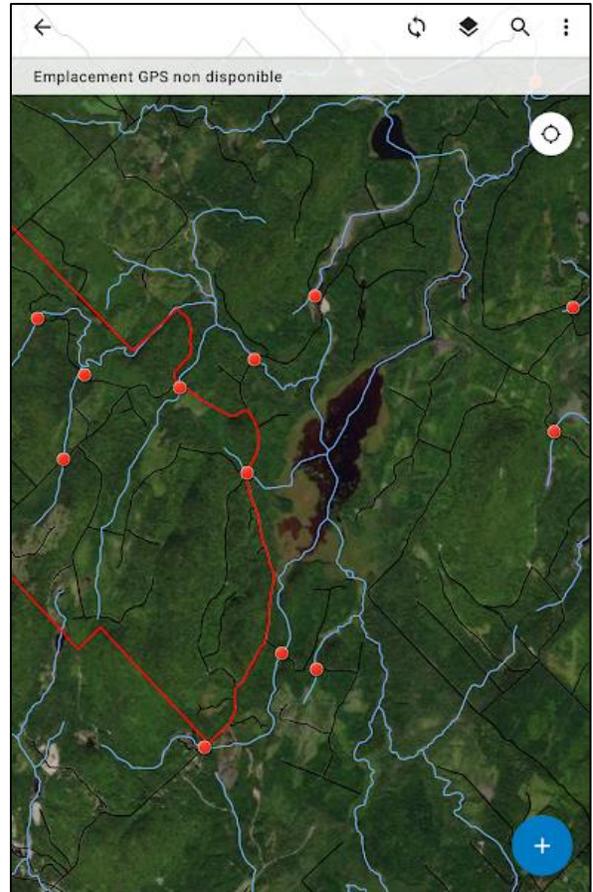
Figure 3 Cartographie hors ligne disponible sur tablette électronique

L'équipe terrain avait à leur disposition une tablette électronique robuste permettant d'utiliser l'application *ArcGIS Collector*. Cette application permet de faire le lien avec *ArcGIS Online* et ainsi, d'avoir accès à la carte pour situer les ponceaux et au formulaire pour la collecte de données, et ce, même en l'absence d'une connexion internet. La tablette offre l'option de géolocalisation, outil essentiel afin de retrouver chacun des ponceaux précédemment localisés.

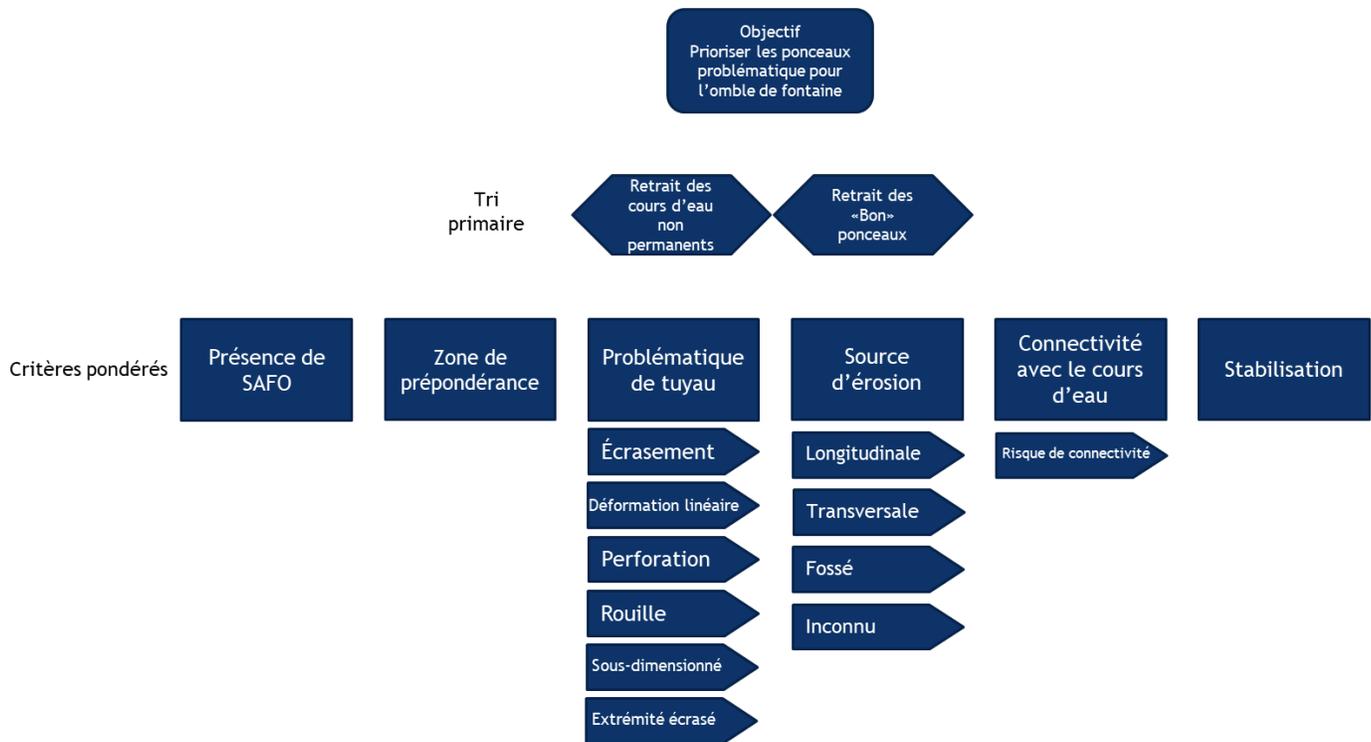
Figure 6 Organigramme de l'analyse multicritère

Dans le cas présent, l'analyse multicritère se pose donc comme un outil d'aide à la décision afin de répondre à la question suivante : *Quels ponceaux devraient être priorités afin de protéger ou améliorer l'habitat de l'omble de fontaine?* La figure 3 présente les critères retenus à cet effet.

Dans un premier temps, deux critères ont été identifiés afin de faire un premier tri des ponceaux et éliminer ceux qui ne posent pas problème à l'espèce. Les ponceaux caractérisés comme étant *bons* ont été écartés de l'analyse pour ne garder que les ponceaux jugés acceptables ou critiques. Le deuxième critère de tri est le type d'écoulement. La truite mouchetée ayant peu de chances de se retrouver dans des ponceaux de drainage ou dans des cours d'eau intermittents, ceux-ci ont été exclus de l'analyse multicritère.

Par la suite, les critères de priorisation ont été identifiés et pondérés sur la base de leur impact respectif sur l'habitat de l'omble de fontaine. Selon cette logique, plus un ponceau obtient une note élevée, plus celui-ci est impactant. Les deux premiers critères sont, bien

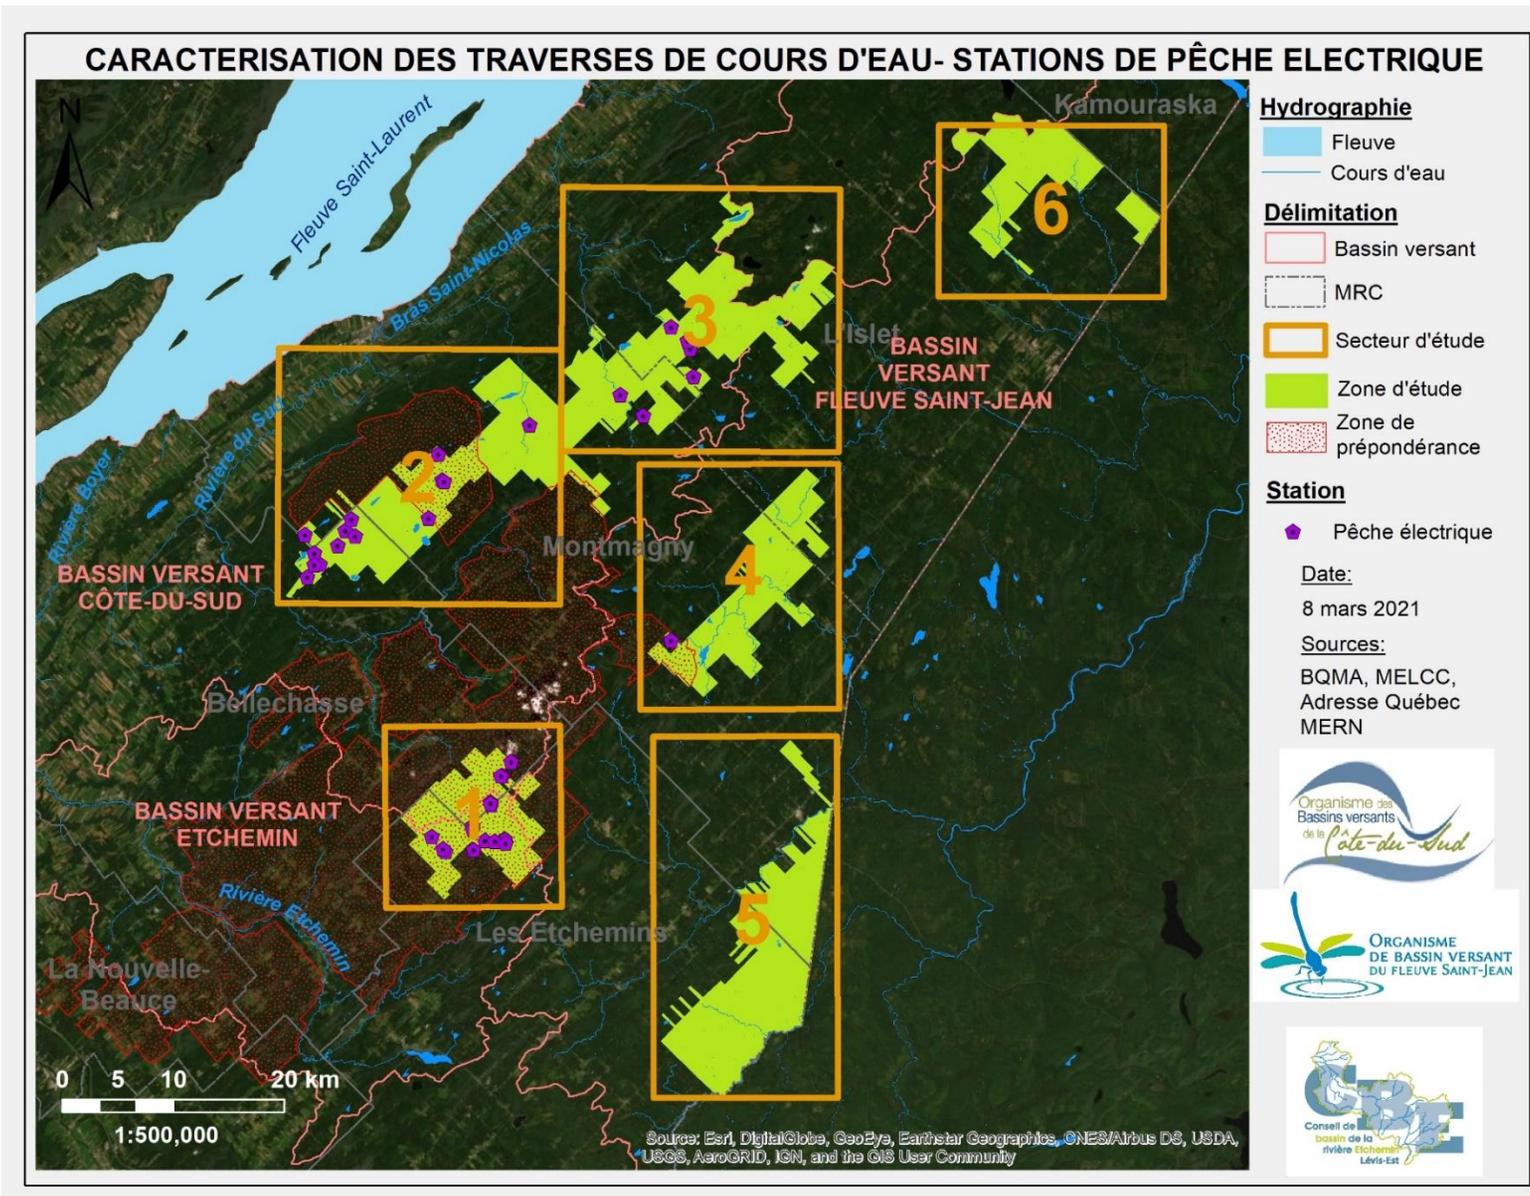
Figure 7 Localisation des stations de pêche électrique

Des pêches ont été réalisées dans les secteurs 1, 2, 3 et 4. Aucune pêche n'a été effectuée dans les secteurs 5 et 6. D'après les observations sur le terrain et les historiques de pêches, ces deux dernières zones ne constituent pas des milieux propices à l'établissement de l'omble de fontaine puisqu'on y retrouve plusieurs milieux humides et des substrats de cours d'eau dominé par la matière organique.

La grande majorité des pêches ont été réalisées dans les zones de prépondérance. Quelques-unes d'entre elles ont été effectuées en périphérie de celle-ci, plus précisément sur le territoire des municipalités d'Armagh, Saint-Raphaël et Saint-Cyrille-de-Lessard. Au total, 39 stations de pêche électriques ont été réalisées (voir figure 4). Sur celles-ci, l'omble de fontaine a été pêché sur 22 stations, dont 15 où elle est la seule espèce à avoir été pêchée. Ces stations sont principalement retrouvées dans le secteur d'allopatie du massif du Sud. Les autres espèces retrouvées lors des pêches électriques sont le chabot tacheté (*Cobus Bairdii*), le naseux noir de l'est (*Rhinichthys Atratulus*), le mulot à cornes (*Semotilus Atromaculatus*), le meunier noir (*Catostomus Commersonii*) et la ouitouche (*Semotilus Corporalis*).

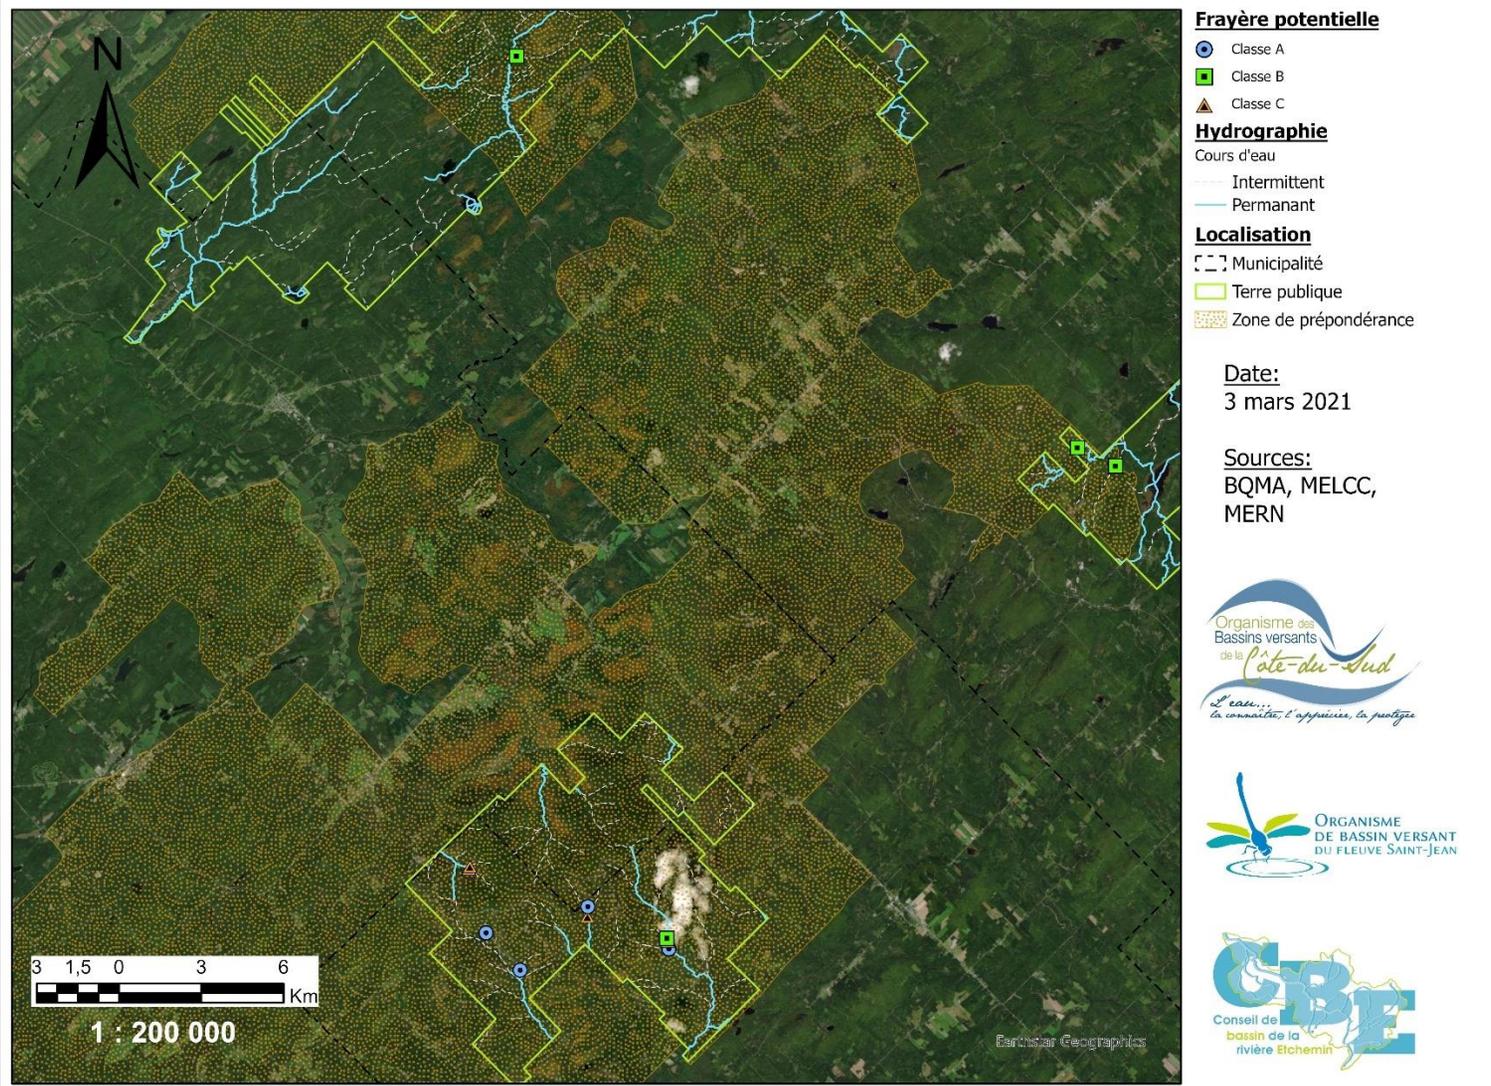
Figure 9 Frayères caractérisées

Caractérisation des frayères potentielles

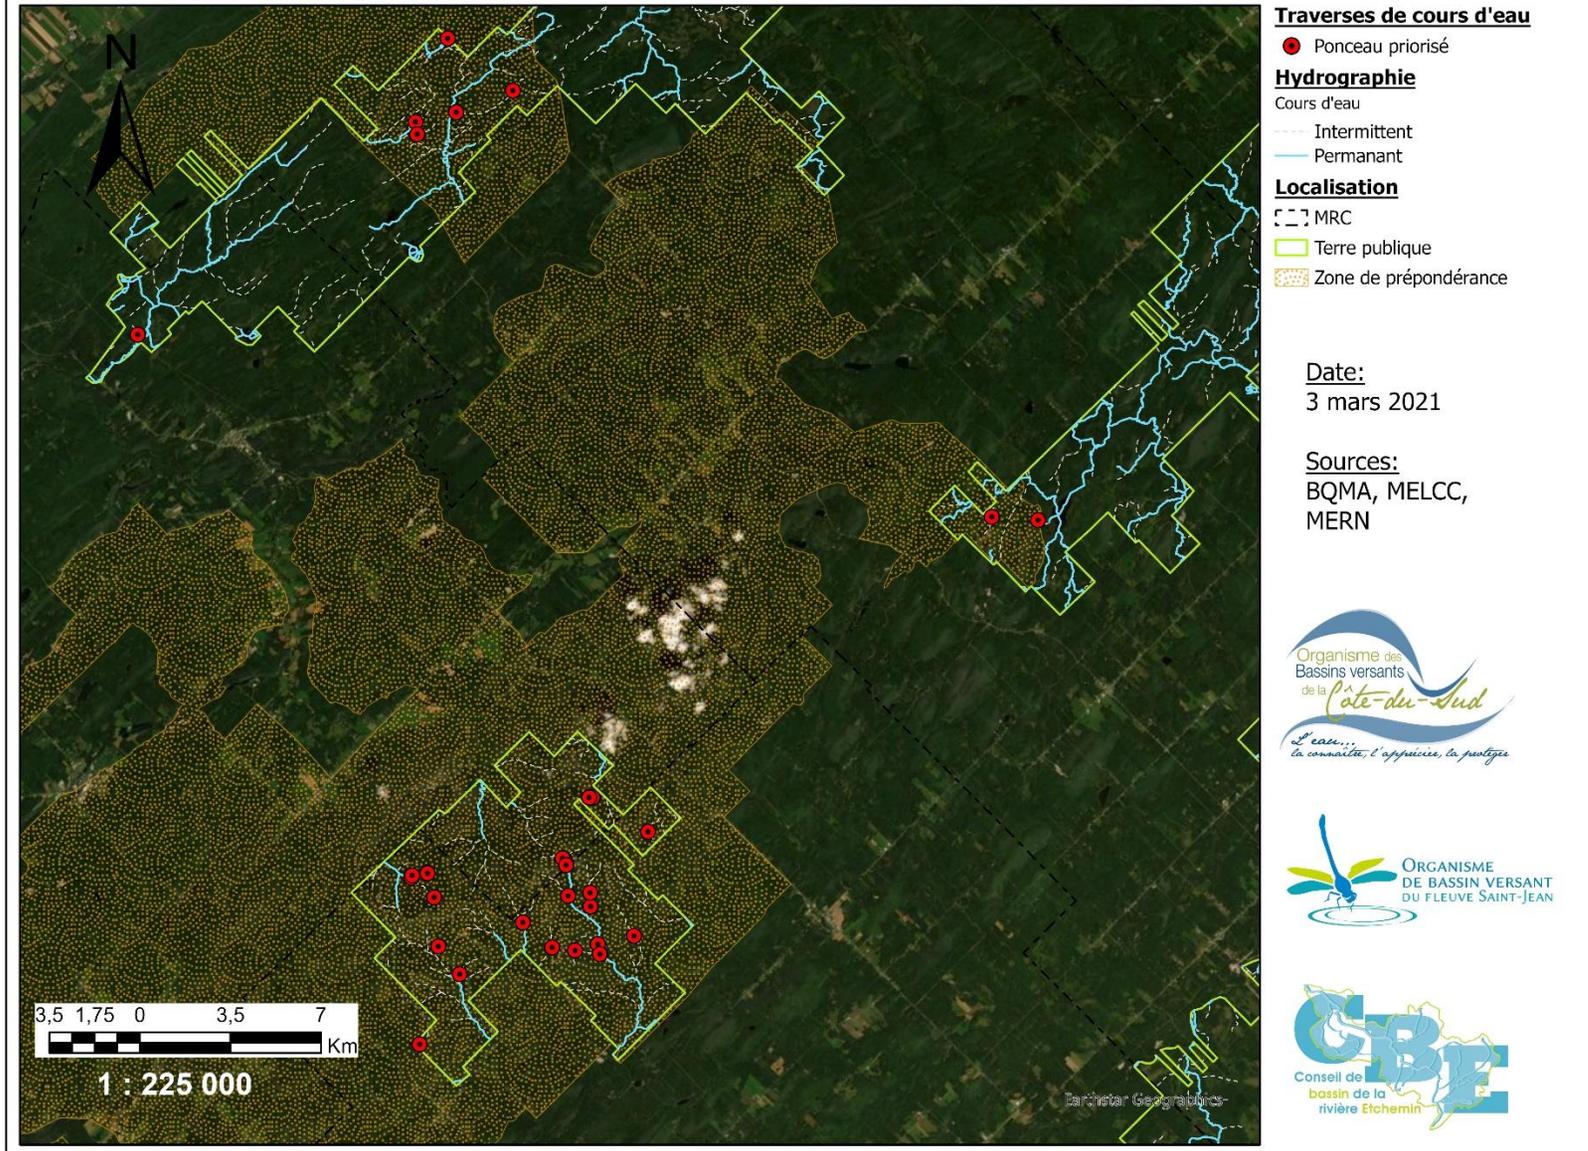
Figure 10 Localisation des ponceaux priorités

Ponceaux priorités - Résultat de l'analyse multicritère

À titre d'exemple, la figure 10 démontre que 9 ponceaux priorités par l'analyse multicritère se retrouvent dans la tête de bassin versant de la rivière Etchemin (Zone 1). De plus, des comportements de reproduction de l'omble de fontaine y ont été observés lors des travaux de caractérisation des frayères. Un plan d'intervention pour la gestion des ponceaux présent dans cette zone serait bénéfique pour la population d'omble de fontaine présente en allopatrie en réalisant des interventions moins coûteuses, car les déplacements de la machinerie sont limités. Il serait même possible d'effectuer certaines corrections mineures à d'autres ponceaux situés à proximité.

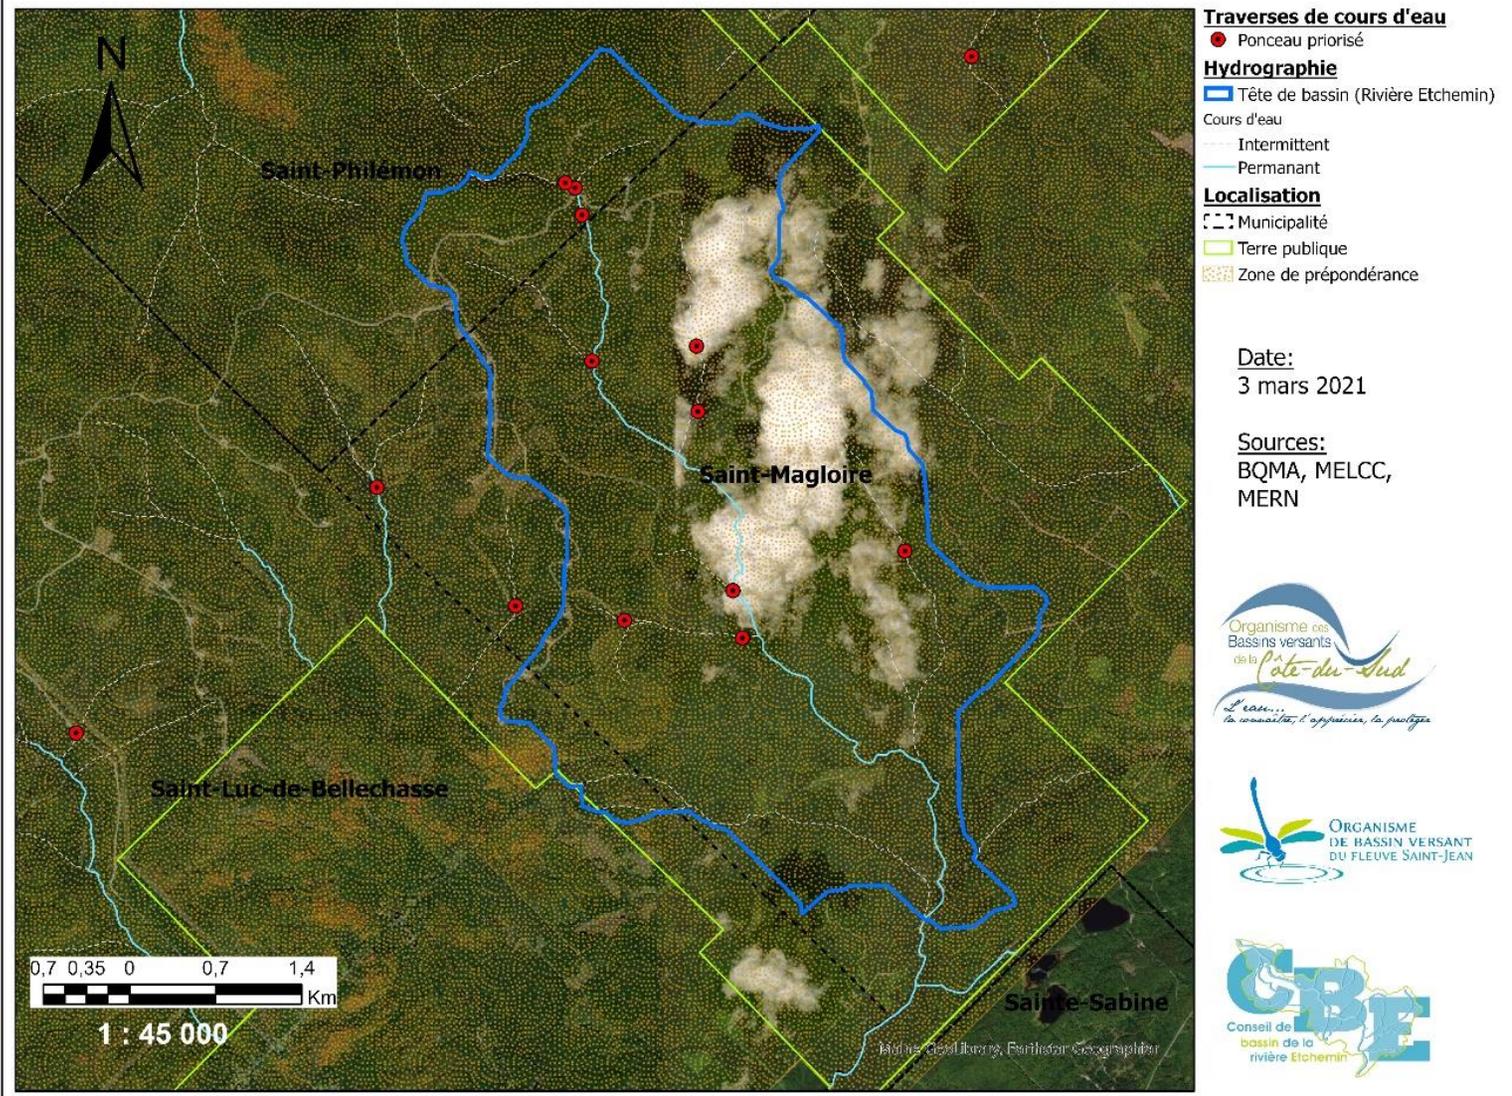
Figure 11 Priorisation de la réfection des ponceaux par sous-bassin versant

Ponceaux priorités - Gestion par sous-bassin versant
